# Underhållsplan 2017

## Viadukten 8 i Helsingborg

## BESIKTNINGSUTLÅTANDE

Tisdagen den 15 augusti utfördes en okulärbesiktning för att bedöma underhållsbehovet på såväl kort som lång sikt. Närvarande var representanter från Brf Viadukten 1, fastighetsägare och Forum Fastighetsekonomi.

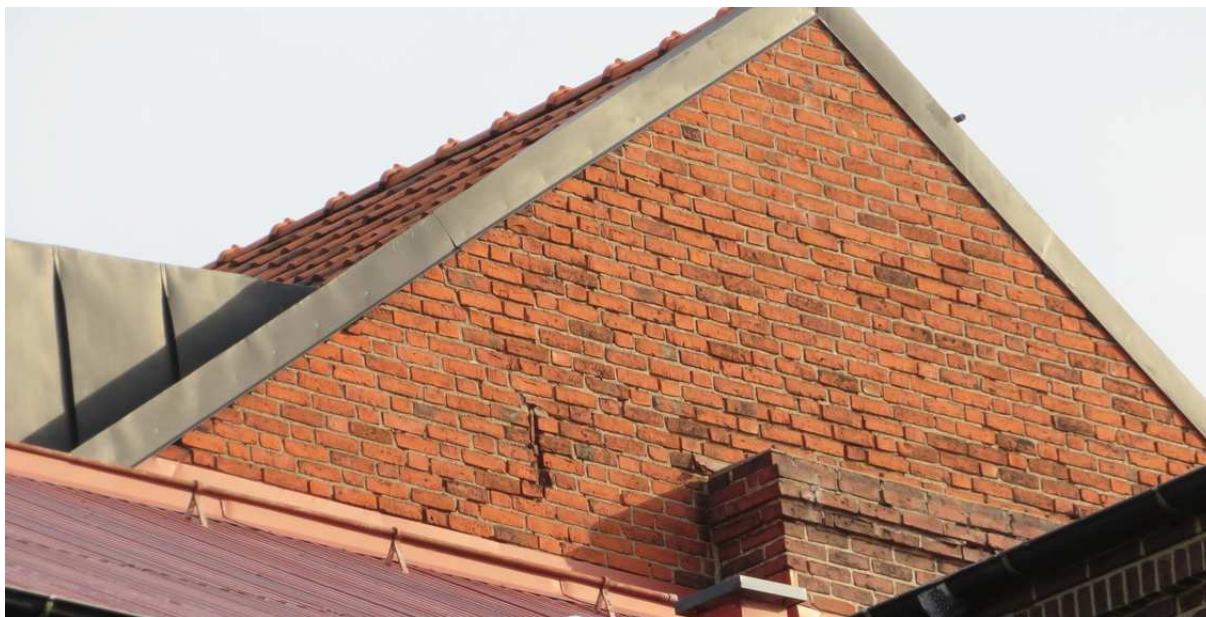
Med tanke på hur gammal byggnaden är så har fasaderna klarat sig mycket bra. Men visst finns det problem om man ser på gaveln mot sydost varför det finns pengar i underhållsplanen för att åtgärda bruksfogarna på bästa sätt och kanske i samma veva som man ser över alla takpannor, se [05 Yttertak](#).

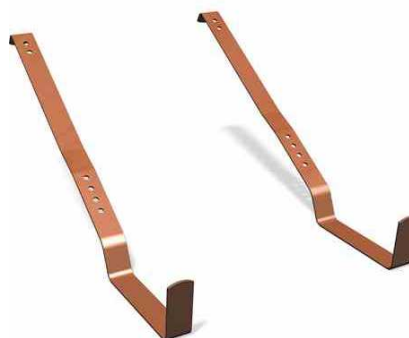
Vid besiktningen upptäckte vi att man måste gå upp till yttertakets via terrassen, vilket är en smula olyckligt och opraktiskt.

Här bör man i alla fall fixa en steg med rätt längd och en glidskydd plus informera den som bor i lägenheten vad som gäller.

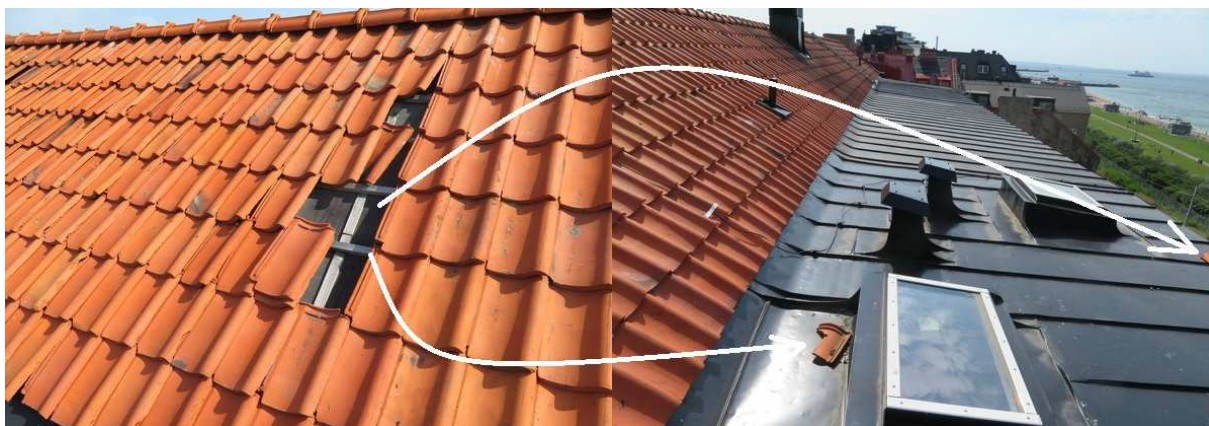
Vi fann ett antal takpannor som var på väg ner. Fastighetsägaren lovade att låta fixa taket. Får vinden tag i pannorna så kan ett större antal blåsa bort. Kanske vore det bättre att låta spika alla takpannor lika Brf Bollebygd lät göra och inte bara de i rand-zonen?

Vi tittade lite närmare och ser att underlagspappen och läkten är utbytta. Vi hade dock gärna sett kraftigare strö-läkt.

**Tänk på samordningen med gaveln mot sydost om ni ska låta göra vid denna.**

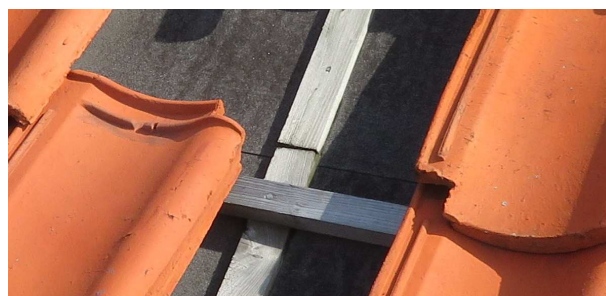
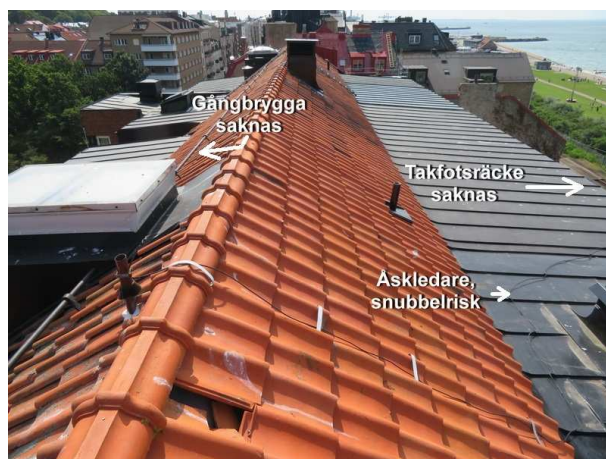
Taksäkerheten är bristfällig, det bör finnas en gångbrygga från gavel till gavel, se bland annat BBR 8:2422.

Åskledaren borde förläggas på ett bättre sätt, nu utgör den en snubbelrisk och gissningsvis bör den inte ligga på ett plåttak!

Vi vet inte heller om takfotsräcken är OK och de borde förekomma mot gården eftersom plåten kan bli mycket hal och det finns en risk för blåst.

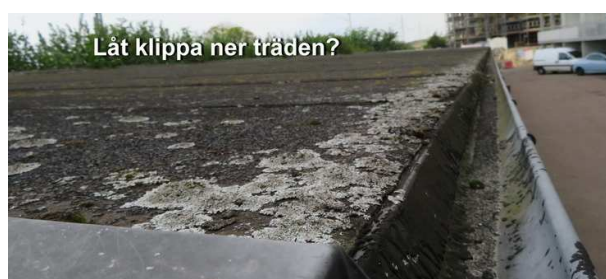
Papptaket över garaget kan behöva bytas ut de närmaste åren. Men det finns viktigare saker i planen. Papptak kan man lappa tillsvidare, om så blir nödvändigt.

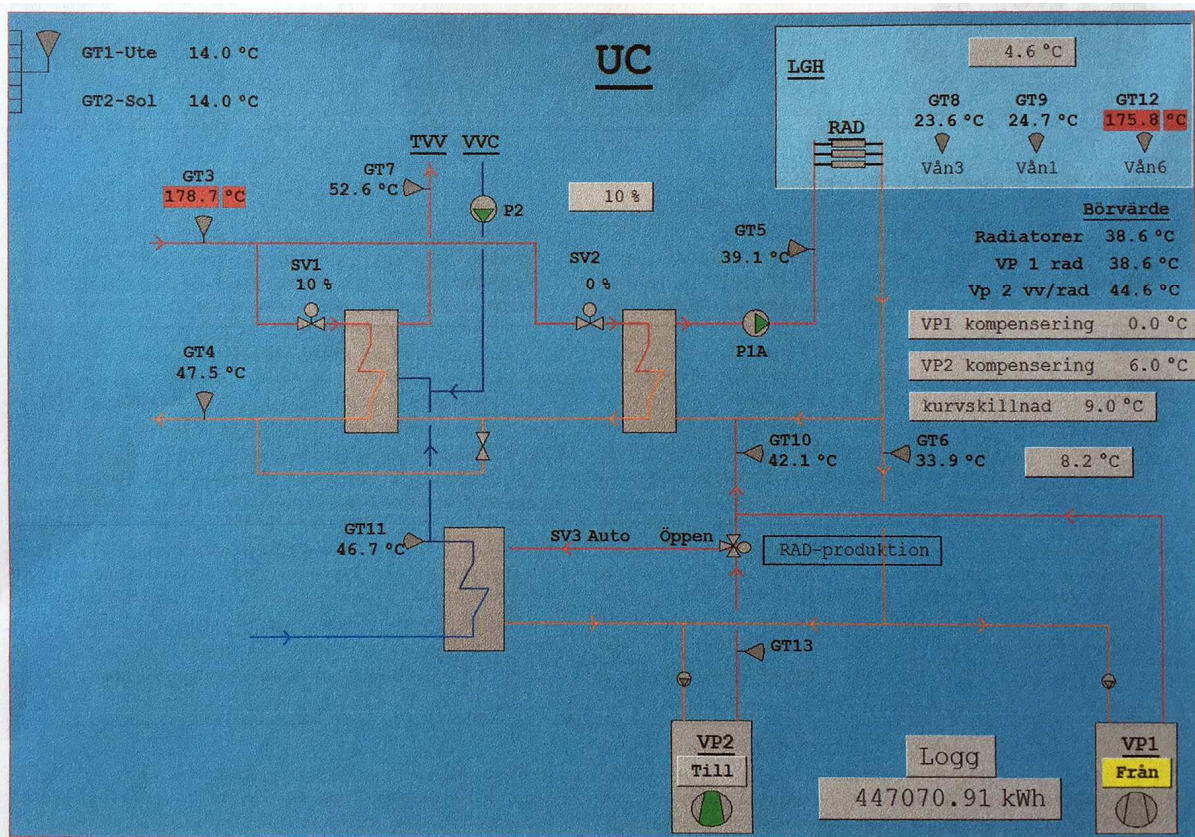
## Flödesschema

Vi ser inte att det finns någon vindkompensering. För övrigt kommenterar vi inte bilden ovan. Enligt uppgift har man ett avtal med Öresundskraft som ska övervaka och se till att allt fungerar som det ska.

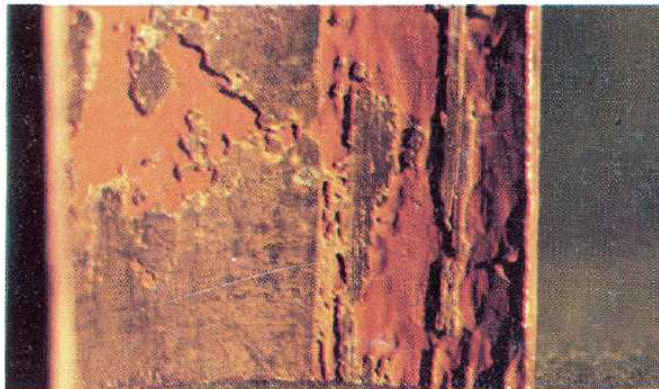
Figur 6. Typiskt angrepp genom erosionskorrosion i vattenledningsrör av koppar (Metallverken)

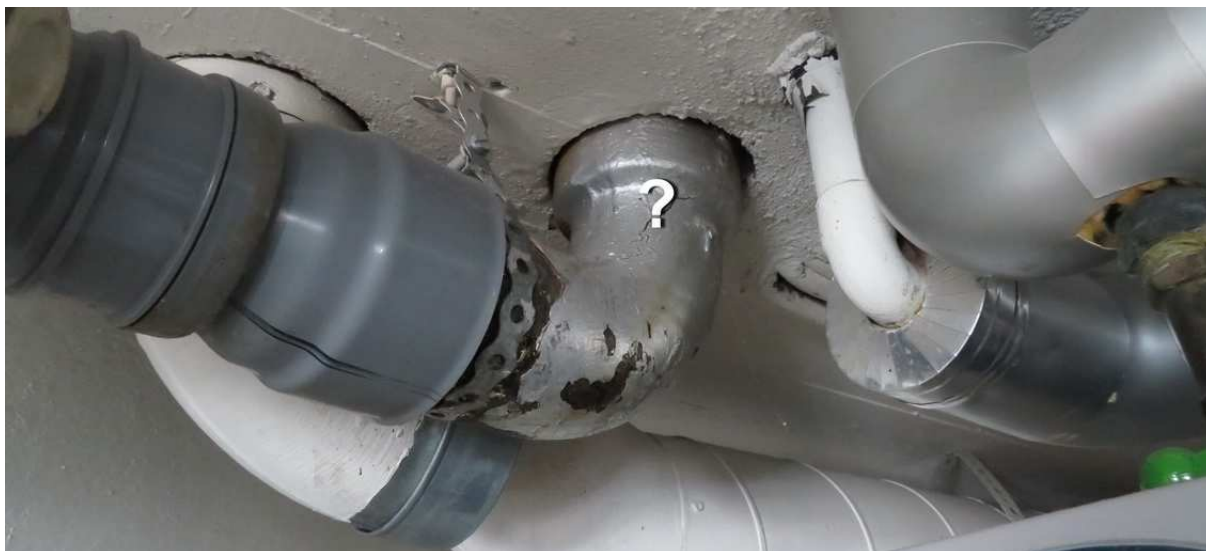
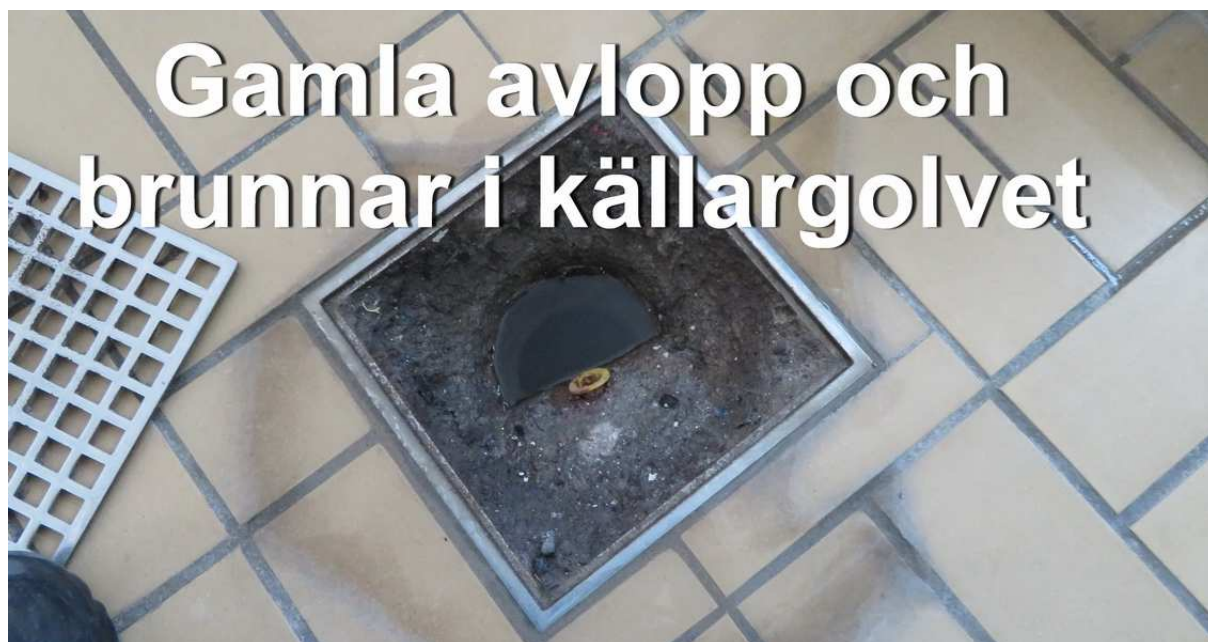
I huvudsak är avloppsledningarna utbytta 1984. Men vi hyser vissa tvivel på några ledningar i källaren och som inte blev utbytta.

När det gäller avloppsledningarna i källargolvet så är de från byggåret med några få undantag. Alltså har vi lagt undan en skälig summa pengar i underhållsplanen för att åtgärda gamla avloppsledningar på lämpligt sätt.

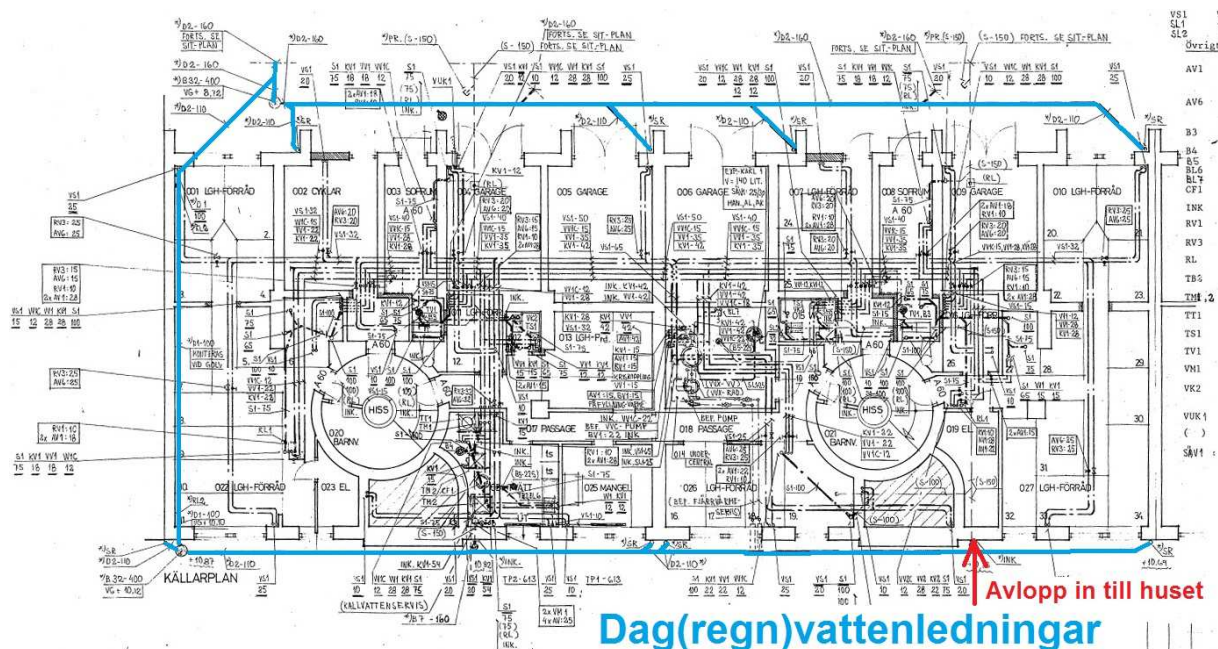
Vi ser på ritningen att dagvattenledningen går igenom huset. Ni vill säkert inte ha ett stopp så att vattnet rinner in i huset.

Vi föreslår att ni låter spola både dagvatten och spillvattenledningarna innan något olyckligt inträffar?

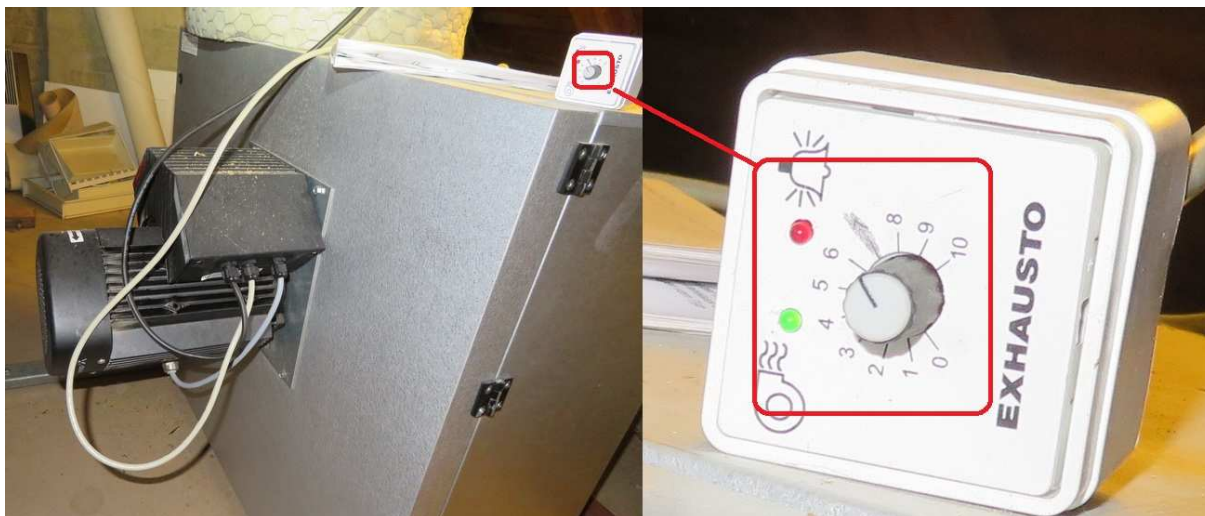
Man har byggt om ventilationen så att det numera finns en frånluftsfläkt istället för två stycken som fanns tidigare.

Här saknas intyg från den obligatoriska ventilationskontrollen jämte ritningar m.m. som ska vara klara efter en ombyggnad.

Som vi ser det så är inte fläkten tryckstyrd. Och varför ska fläktarna tryckstyrda när det inte finns några spiskåpor längre?

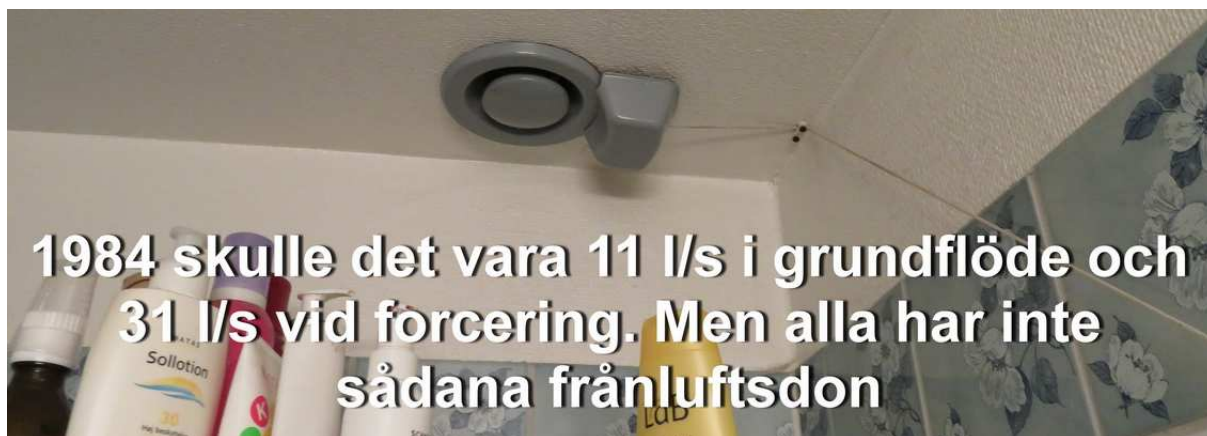
I några badrum fann vi dessa reglerbara frånluftsdon. Men enligt ett utlåtande föreslog besiktningsmannen att de ska ersättas med fasta don.

På plats kunde vi känna att det var dåligt med sug i flera frånluftsdon.

I underhållsplanen avsätter vi pengar för ventilationen men ingenting för att öka mängden tilluftsventiler eller flytta dem i vardagsrummen.
