UPPDAG: 2022-3156  
2022-08-31

## Utlåtande över ÖVERLÅTELSEBESIKTNING

Tåget Södra 2  
Drottninggatan 218, 25433 Helsingborg

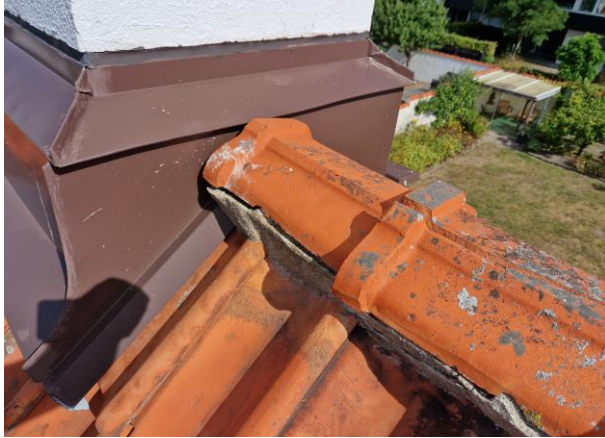
| Yttertak: | Spricka inockpanna, glipor mellan en del takpannor. Se riskanalys. |

Spricka inockpanna. Glipa mellan  
nocktätning"murbruk" och nockpanna.

Uppskattad livslängd på ett yttertak med betongpannor är ca 50år, underlagspappen under takpannorna uppskattas hålla/funka i ca 30år. Det är flera faktorer som påverkar yttertaket vilket innebär att det både kan hålla längre och kortare.

När yttertaketets funktion inte är tillfredställande kan det inte uteslutas att det finns fler fel eller att det kommer uppstå skador på taket eller i angränsande konstruktion.

Eftersom vi noterar en del brister på takomläggningen, rekommenderas att en kompletterande grundligare undersökning utförs där man tar reda på om det finns ytterligare avvikelser/brister och i vilken omfattning med en slutgiltig rapport om åtgärdsförslag/kostnadsförslag. Undersökningen bör utföras av en konsult inom aktuellt område.

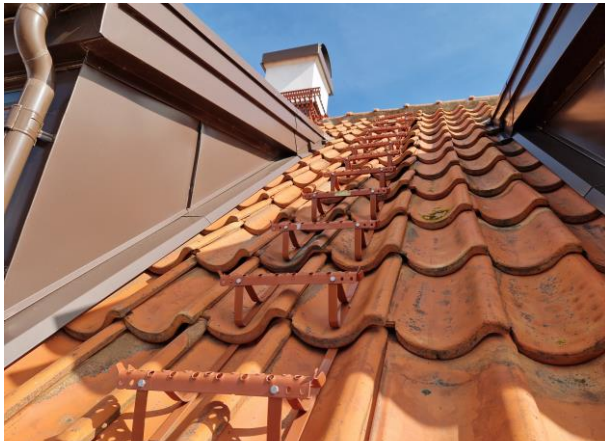
Glipor mellan tegelpannor.

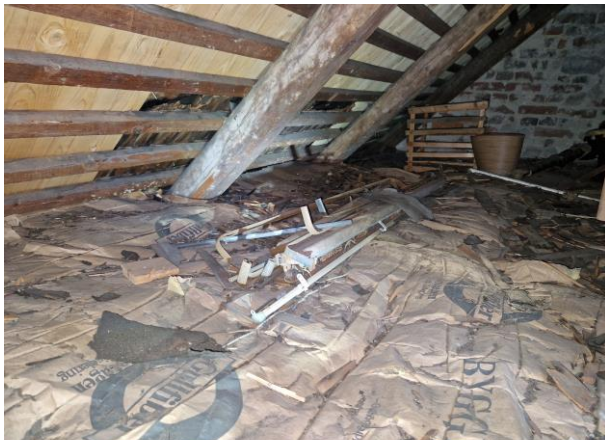
| | Råspont är monterad från takfot upp tillnock. Saknas en del råspont på yttertakets insida. Se fortsatt teknisk utredning. |

Saknas råspont på en del av yttertaketets insida.

Isolering ligger dikt intill yttertaketets insida.

När det är brister i luftspalten mellan isolering och yttertaketets insida finns det en risk att luften inte kan cirkulera i konstruktionen som då medför en ökad risk för förhöjda fuktvärden. När det är förhöjda fuktvärden i materialet kommer det bli mikrobiell tillväxt (bakterier, mögel- och rötskador), dessa skador påverkar materialen negativt som i sin tur påverkar byggnaden och inomhusmiljön negativt.

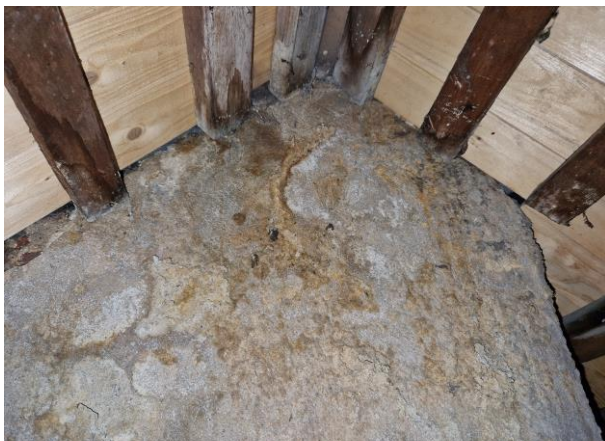
Gamla fuktmärken på reglar intill skorsten.

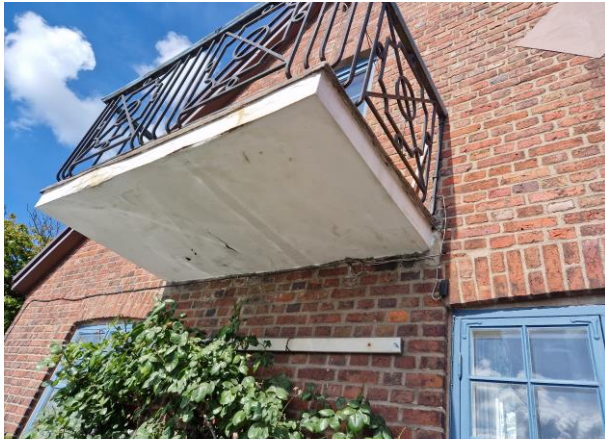
| | Sprickor och rostfläckar på balkongplatta. Se fortsatt teknisk utredning. |

Sprickor och rostfläckar på balkongplatta

Noterar sprickor på balkongens undersida samt rostangrepp på armeringsjärn/järnbalkar. Rekommenderas att en kompletterande undersökning utförs där orsak, omfattning utreds. Utredningen bör utföras av en konsult inom aktuellt område.

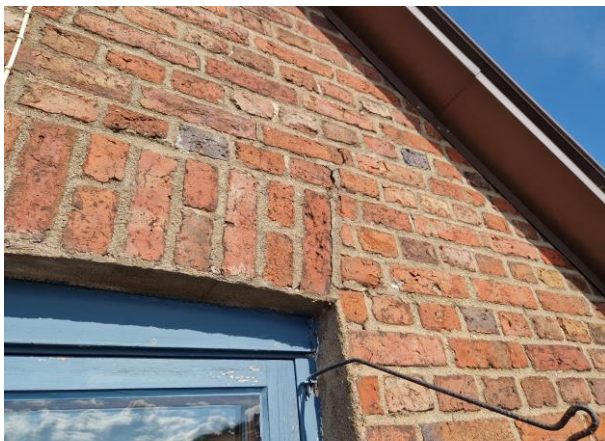
| | Spricka i tegelfasad intill balkongdörr. Se riskanalys. |

Sprickor i tegelfasad intill balkongdörr.

När det finns sprickor i fasad och grundmur kan det inte uteslutas att fukt tränger in i angränsande konstruktioner och orsaka skador som påverkar byggnaden och inomhusmiljön negativt.

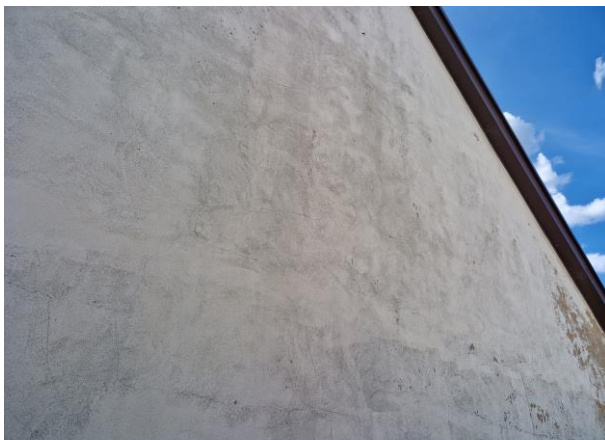
Sprickor i putsfasad.

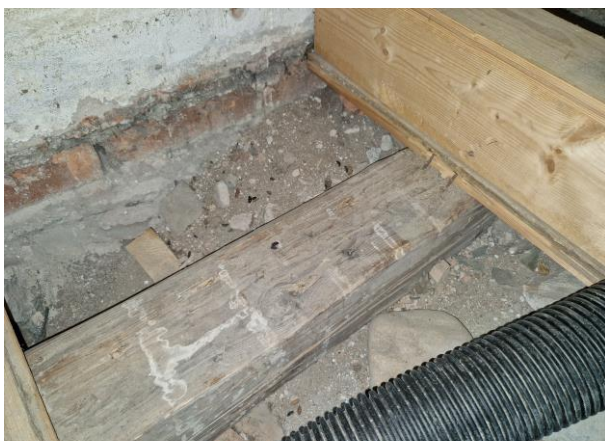
| | Bjälklag ligger dikt intill mark samt noteras råttspill under inspektionslucka under trappa. Se riskanalys. |

Delar av golvbjälklag ligger dikt intill mark. Råttspill noteras i torpargrund.

Byggnaden är uppförd över torpargrund. Utifrån erfarenhet betraktas torpargrund som riskkonstruktion. På grund av förhöjd fuktstatus- dels orsakad av fuktvandring från marken och dels orsakad av uteluft som släpps in i grunden främst under den varma tiden av året – kan följdskador med negativ inverkan på såväl byggnaden som inomhusmiljön uppstå i utrymmet och angränsande konstruktioner (t.ex. överliggande bjälklag och uppreglad golvkonstruktion).

Golvbjälkar noteras mot mark vilket kan ge upphov mikrobiell påväxt och fuktskador.
