# Besiktningsprotokoll

## Försäkringsbesiktning för Anticimex Säljarförsäkrat

| Fastighetsadress:<br>Tallgatan 20 | |

| Besiktningsdatum:<br>2025-04-23 | Protokollnummer:<br>68972472 |

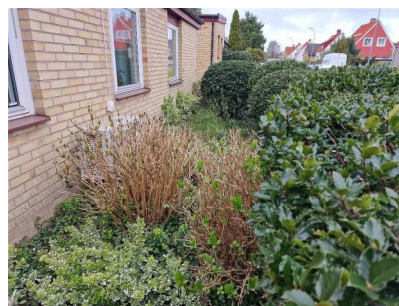
Kondensvatten från luftvärmepumpens utedel leds inte bort från husgrunden.

Detta medför ökad risk för att vatten tränger in i anslutande konstruktioner, vilket i sin tur kan leda till fuktnrelaterade skador. Observera att besiktning av byggnadens värmesystem eller värmepumpen inte har ingått i uppdraget.

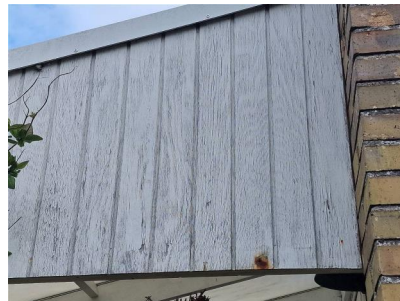
Altan är i behov av målning och underhåll.

Träkonstruktioner där målningsbehov finns riskerar att få fukt- och rötskador på grund av sämre vattenavvisande förmåga.

Vi rekommenderar målning/underhåll av altanen träkonstruktioner.

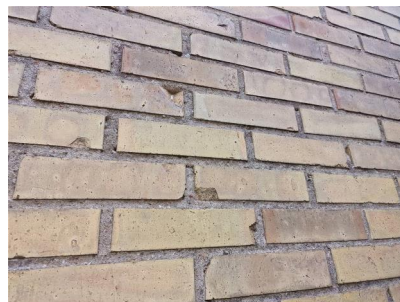
Mindre frostsprängning finns i tegelfasaden.

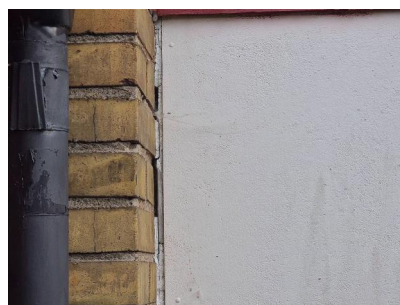
Fasaden har otätheter i anslutning till garage.

Otätheterna medför en ökad risk för att fukt tränger in bakom fasaden vilket i sin tur kan orsaka fuktskador.

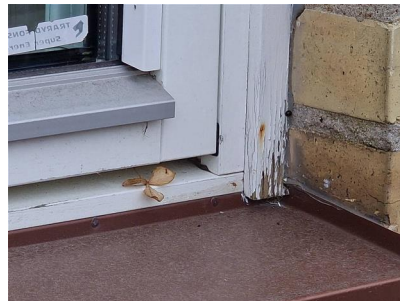
Mindre färgsläpp/torrspäckor finns på fönster.

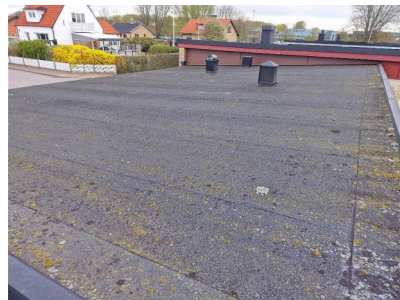
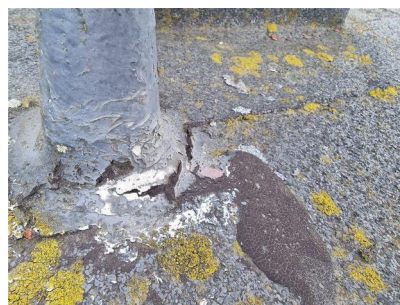
Takpappen är äldre.  
Sprickor noterades i anslutning till genomföringar.  
Mosspåväxt finns.

Papptak har enligt vår bedömning en begränsad livslängd. Eftersom takpappen är äldre har det ett minskat motstånd mot vattengenomträngning. Detta i sin tur kan leda till att takkonstruktionen drabbas av fuktskador.

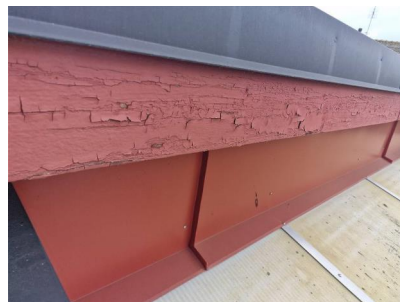
Vindskivor är i behov av målning/underhåll.

Träkonstruktioner där målningsbehov finns riskerar att få fukt- och rötskador på grund av sämre vattenavvisande förmåga. För att öka livslängden på vindskivor rekommenderas målning och underhåll.

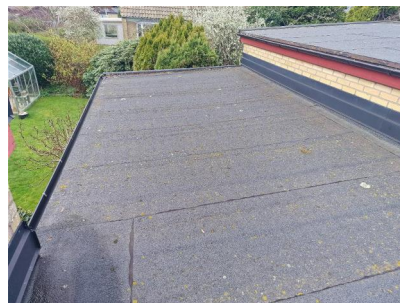
Takpappen är äldre.

Papptak har enligt vår bedömning en begränsad livslängd. Eftersom takpappen är äldre har det ett minskat motstånd mot vattengenomträngning. Detta i sin tur kan leda till att takkonstruktionen drabbas av fuktskador.

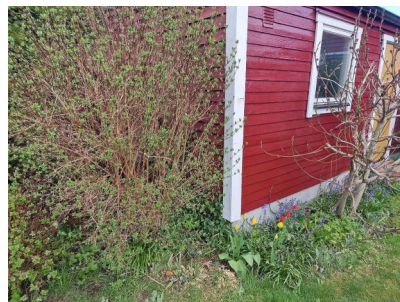
Växter finns i anslutning till byggnaden.  
Begränsad besiktning av fasaden på grund av växtlighet.

När det finns rabatter och växter nära byggnaden finns risk att fukt stannar kvar i väggarna. Detta kan i sin tur orsaka invändiga fuktskador. Växternas rötter kan också skada grundmuren och sätta dräneringsledningen ur funktion.

Området närmast huset rekommenderas att vara fritt från växtlighet.

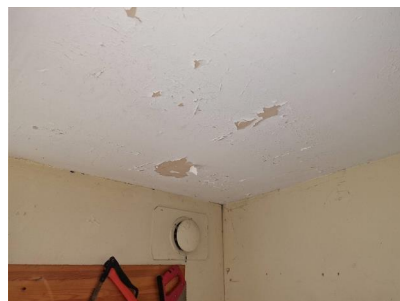
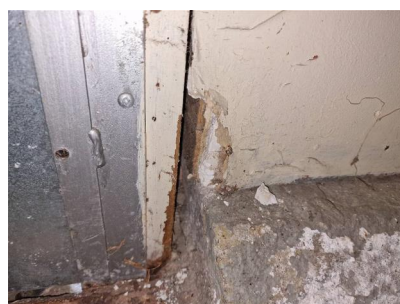
Garage är kallstängt.  
Färgsläpp noterades i tak.

Kallstängningen ger en förhöjd fuktighet i allt material, golv, väggar, tak och inventarier, som också kan göra att bakterier växer till. Vid låg temperatur försvagas luktintrycket, så om byggnaden är uppvärmd kan eventuellt lukt upplevas även om det inte upplevdes vid besiktningstillfället.

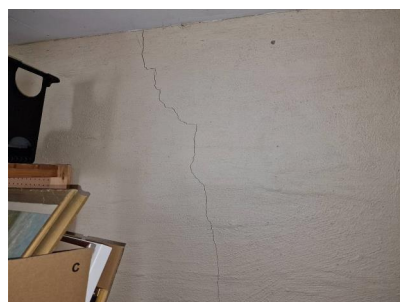
Spricka noterades i vägg.

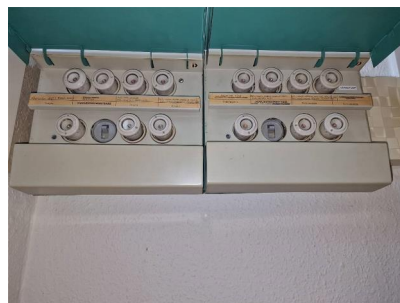
Ojordade uttag finns i rum med klinkergolv.

När man har ojordade eluttag i rum med klinker finns det en ökad risk för personsador.

Jordfelsbrytare finns (i tvättstugan).

Uppmärkning finns på elcentralen i anslutning till säkringar.

Kontakta en elektriker för kontroll och åtgärd rekommenderas.

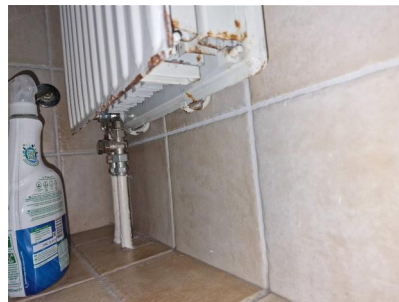
Radiator är rostangripen.
