# Besiktningsprotokoll

Anticimex Överlåtelsebesiktning av småhus - nivå 1

| Fastighetsadress:<br>Weijlandersgatan 12 | |

| Besiktningsdatum:<br>2025-05-19 | Protokollnummer:<br>69005930 |

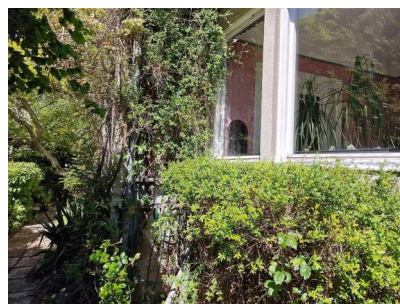
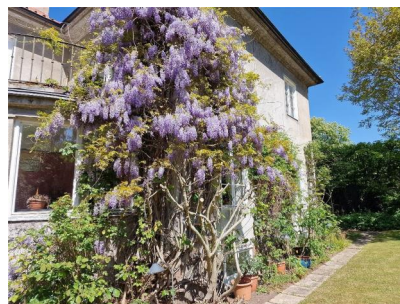
Växter finns i anslutning till byggnaden och upp på fasad.

När det finns rabatter och växter nära byggnaden finns risk att fukt stannar kvar i väggarna. Detta kan i sin tur orsaka invändiga fuktskador. Växternas rötter kan också skada grundmuren och sätta dräneringsledningen ur funktion.

Området närmast huset rekommenderas att vara fritt från växtlighet.

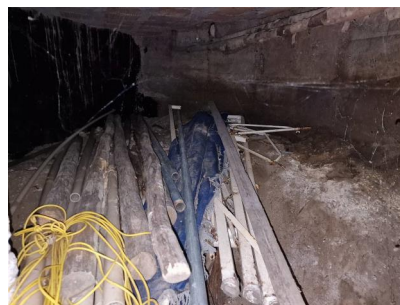
Organiskt material finns i utrymmet.

När man har organiskt material i en fuktig miljö finns en ökad risk för mikrobiell tillväxt (angrepp av mikroorganismer). Detta kan i sin tur leda till att mikrobiell lukt sprids till boendemiljön.

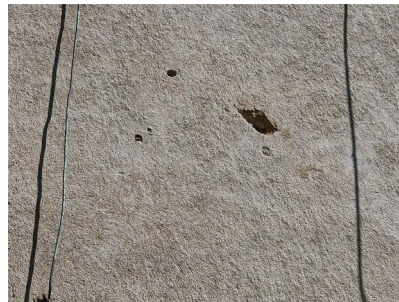
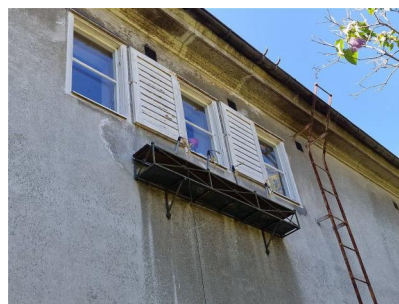
Del av fasad och sockel är ej besiktningsbart på grund av växtlighet.

Putsad fasad har brister.  
Sprickor, putssläpp och missfärgningar finns.

Då den putsade fasaden har brister finns risk att vatten tränger in i bakomvarande konstruktion med fuktrelaterade skador som följd.

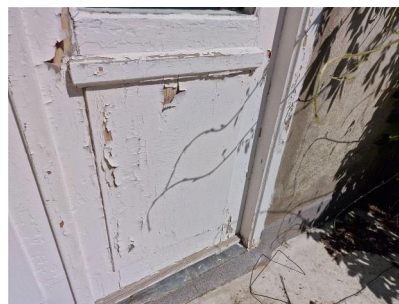
Dörrar har färgsläpp och torrsprickor.

Dörrar där målningsbehov finns riskerar att få fukt- och rötskador på grund av sämre vattenavvisande förmåga.

För att öka livslängden på dörrar rekommenderas målning och underhåll.

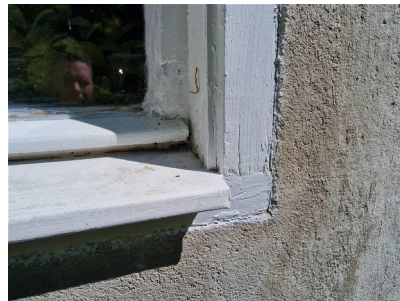
Fönsterbleck saknar uppvik.

Eftersom fönsterblecken saknar uppvik finns risk att vatten rinner in i väggen vilket i sin tur kan leda till fuktskador i fönster och väggkonstruktionen.

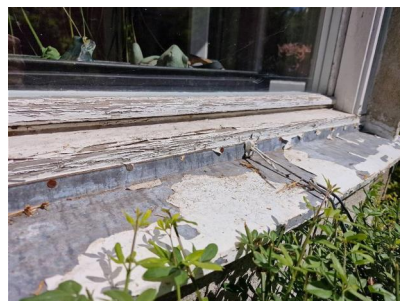
Fönster är i behov av målning/underhåll.

Fönsterbågar och fönsterkarmar där målningsbehov finns riskerar att få fukt- och rötskador på grund av sämre vattenavvisande förmåga.

För att öka livslängden på fönster rekommenderas målning och underhåll.

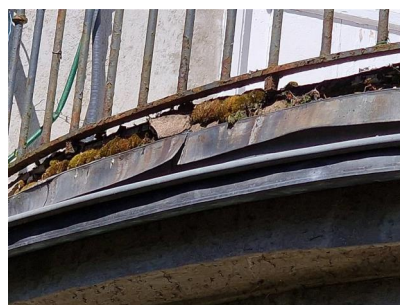
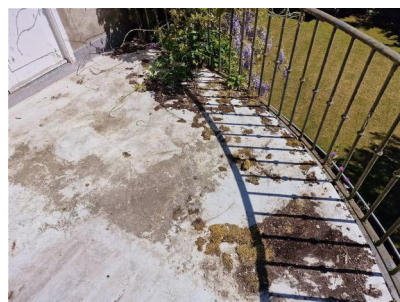
Plåtdetaljer är rostangripna och otätheter finns.  
Taket mellan terras och underliggande uterum är äldre.  
Bomljud samt mosspåväxt noterades i klinker på balkong.

Noterade brister medför ökad risk för fuktrinträngning i underliggande konstruktioner med fuktrelaterade skador som följd.

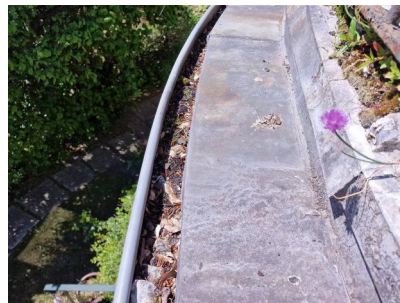
Hängrännor är skräpfyllda.

Eftersom hängrännor är fulla med skräp finns risk för fuktskador på fasad och sockel då vatten kan svämma över.

För att förhindra översvämning rekommenderas rensning av hängrännor.

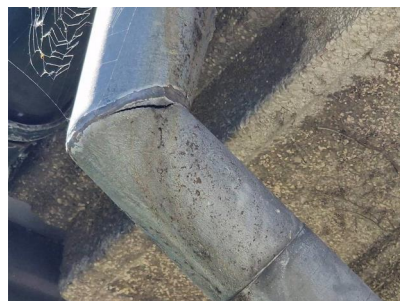
Stuprör har sprickor och läcker.

Läckande stuprör innebär risk för fuktskador på fasad och sockel.

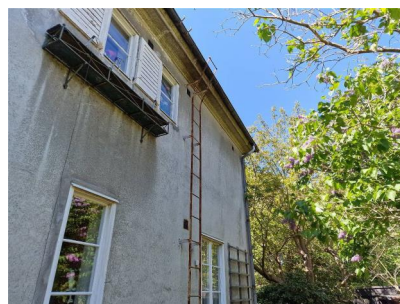
Vid besiktningstillfället kunde inte yttertaket beträdas på grund av hög höjd.

Fasadstege finns, dock bedöms stegen inte vara säker.

För en komplett besiktning av taket rekommenderas att en takspecialist anlitas.

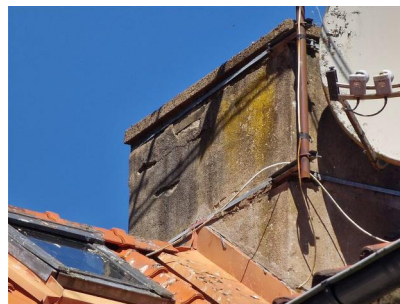
Skorsten saknar väderskydd samt putssläpp finns.

Väderskydd kan monteras för att skydda mot nederbörd som annars kan orsaka fuktskador och frostsprängning i skorstenen/ murstocken.

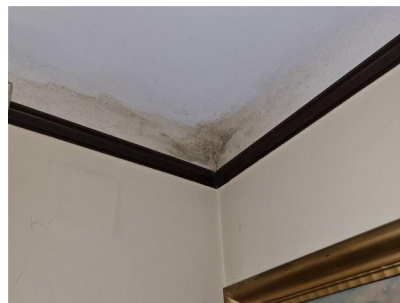
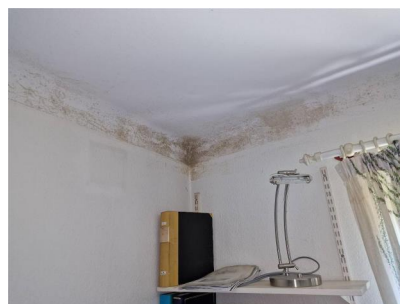
Missfärgningar och mikrobiell påväxt finns på väggar, innertak och fönster.

Färgsläpp noterades på fönster och innertak.

Vi rekommenderar en fördjupad undersökning för att bedöma orsak och omfattning.

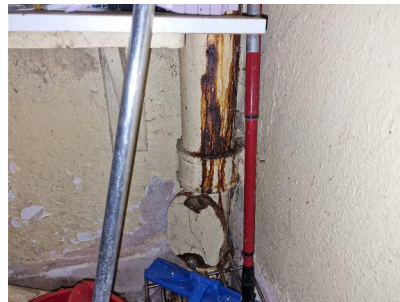
Husets rör- /avlopp- /värmeledningssystem är äldre.  
Rostangrepp finns.  
Avloppslukt upplevdes i källaren.

Äldre rör- /avlopp- /värmeledningssystem kan ha nedsatt funktion/brister på grund av sin ålder, vilket i värsta fall kan leda till läckage.  
Vi rekommenderar att en fackman kontaktas för att kontrollera husets rör- /avlopp- /värmeledningssystem samt för att hjälpa er med eventuella åtgärder. Observera att ingen besiktning av dessa system har ingått i uppdraget.

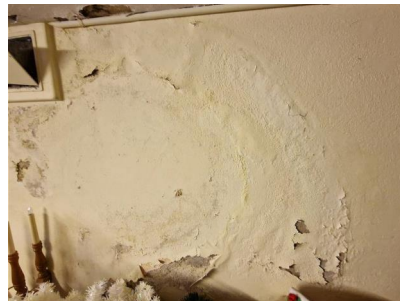
Puts- och färgsläpp finns på källarväggar.  
Utvändigt fuktskydd är äldre.

Puts- och färg som släppt från underlaget invändigt på källarytterväggarna är ett tecken på att källarens utvändiga fuktskydd inte längre fungerar tillfredsställande.

För att åtgärda detta måste källarens utvändiga fuktskydd förbättras. Läs Anticimex faktablad om källare för tips och råd.

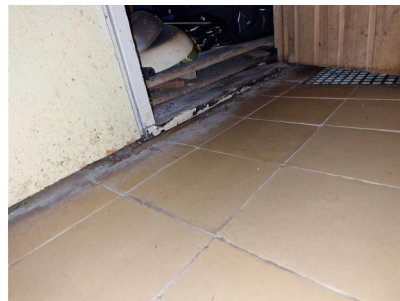
Trädetaljer i kontakt med betonggolvet och källarvägg.

Trädetaljer (trösklar, innervägg mm) kan via kapillärkraft bli fuktiga vilket kan leda till fuktskador. Vid misstanke om detta bör dessa delar bytas ut.

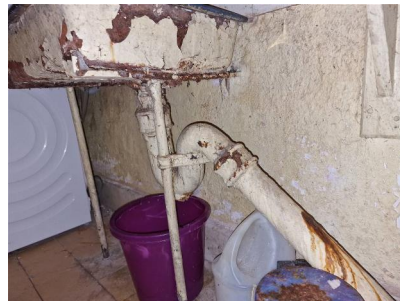
Tvättställ, avloppsrör och golvbrunn är rostangripna.

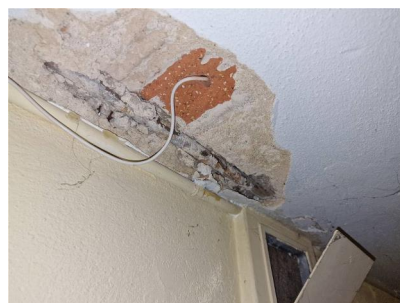
Puttsläpp och rostangripen armering finns i tak.

När armering rostar utvidgas den kraftigt vilket kan orsaka fogsläpp och sprickbildning.

Vi rekommenderar en fördjupad undersökning för att bedöma orsak och omfattning.

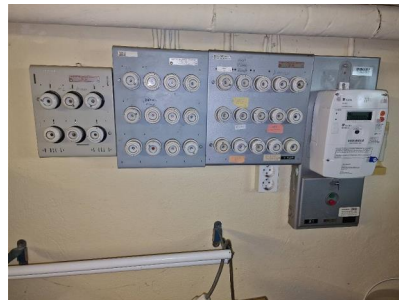
Gruppförteckning över elcentralen saknas.  
Viss uppmärkning finns på elcentralen i anslutning till säkringar.

"Gruppförteckning" är en lista som ska vara placerad vid elcentralen. Den visar vilka säkringar som är anslutna till vilka armaturer, vägguttag och apparater. Den är också till för att underlätta vid felsökning och elarbeten.

Kontakta en elektriker för att upprätta en gruppförteckning som placeras i närheten av elcentralen.

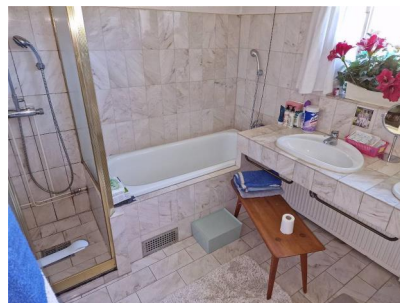
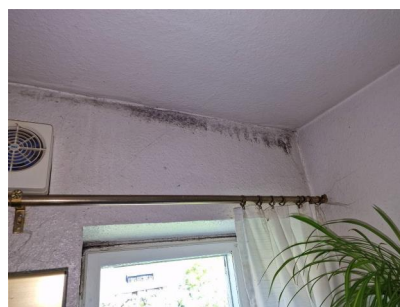
Våtutrymmet har äldre yt-/tätskikt.

Mikrobiell påväxt finns på väggar samt i anslutning till fönster.

Äldre typ av golvbrunnar i plast finns samt tätskikt är bristfälligt anslutet.

Utrymmet är äldre och har passerat tiden för sin tekniska livslängd.

Renovering av utrymmet rekommenderas. Kontakta en behörig våtrumsentreprenör för en renovering. I samband med renoveringen bör omkringliggande konstruktioner kontrolleras för att upptäcka eventuella följdskador.

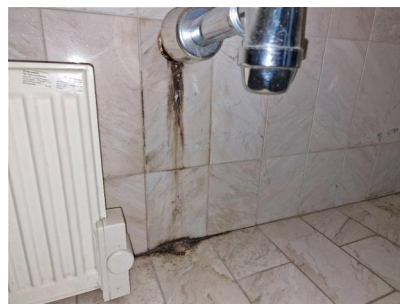
Läckage noteras från avloppsrör under tvättställ.

Fuktindikering i anslutning till läckage gav förhöjda fuktindikationer.

Vi rekommenderar en fördjupad undersökning för att bedöma orsak och omfattning.

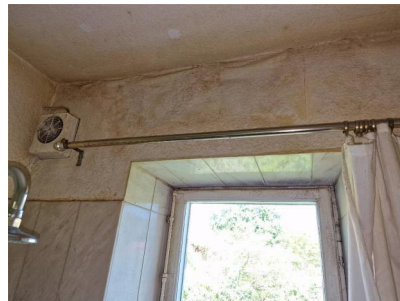
Våtutrymmet har äldre yt-/tätskikt.  
Äldre typ av golvbrunn i plast finns.  
Missfärgningar och mikrobiell påväxt noterades på väggar och tak.  
Tapeter släpper från väggarna.

Utrymmet är äldre och har passerat tiden för sin tekniska livslängd.

Renovering av utrymmet rekommenderas. Kontakta en behörig våtrumsentreprenör för en renovering. I samband med renoveringen bör omkringliggande konstruktioner kontrolleras för att upptäcka eventuella följdskador.

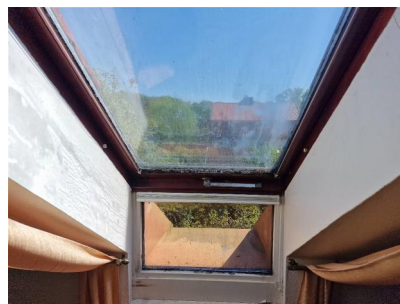
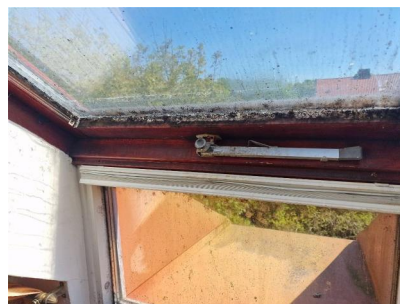
Fuktskador finns i fönster och vägg.

Vi rekommenderar en fördjupad undersökning för att bedöma orsak och omfattning.

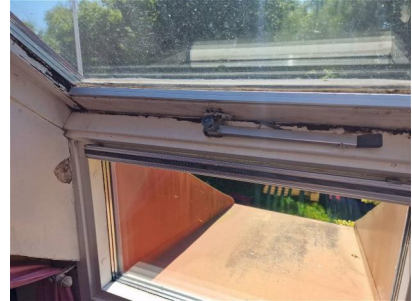
Fuktskador finns i fönster och vägg.

Vi rekommenderar en fördjupad undersökning för att bedöma orsak och omfattning.
