# Besiktningsprotokoll

Anticimex Överlåtelsebesiktning av småhus - nivå 1

| Fastighetsadress:<br>Weijlandersgatan 12 | |

| Besiktningsdatum:<br>2025-05-19 | Protokollnummer:<br>69005930 |

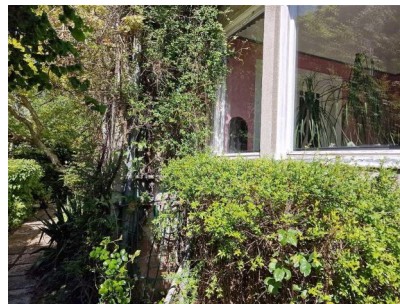
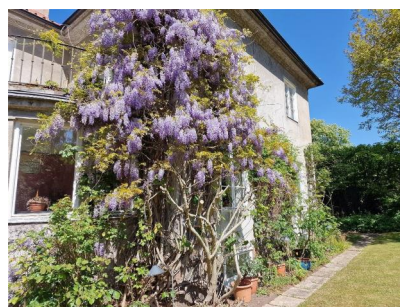
Växter finns i anslutning till byggnaden och upp på fasad.

När det finns rabatter och växter nära byggnaden finns risk att fukt stannar kvar i väggarna. Detta kan i sin tur orsaka invändiga fuktskador. Växternas rötter kan också skada grundmuren och sätta dräneringsledningen ur funktion.

Området närmast huset rekommenderas att vara fritt från växtlighet.

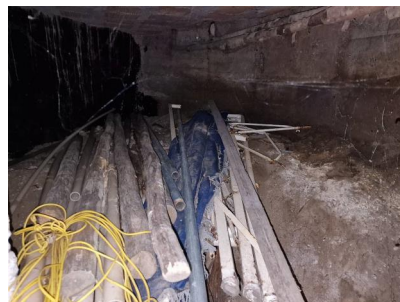
Organiskt material finns i utrymmet.

När man har organiskt material i en fuktig miljö finns en ökad risk för mikrobiell tillväxt (angrepp av mikroorganismer). Detta kan i sin tur leda till att mikrobiell lukt sprids till boendemiljön.

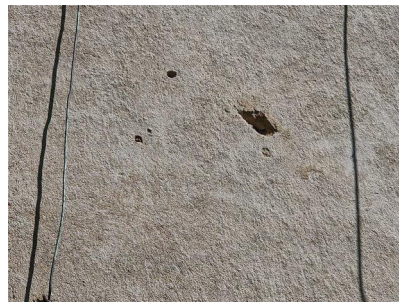
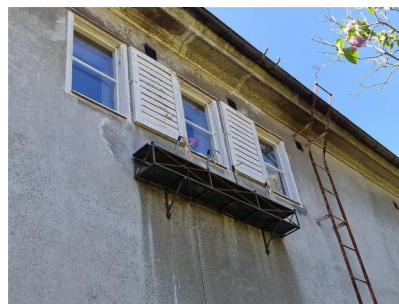
Putsad fasad har brister.  
Sprickor, putssläpp och missfärgningar finns.

Då den putsade fasaden har brister finns risk att vatten tränger in i bakomvarande konstruktion med fuktrelaterade skador som följd.

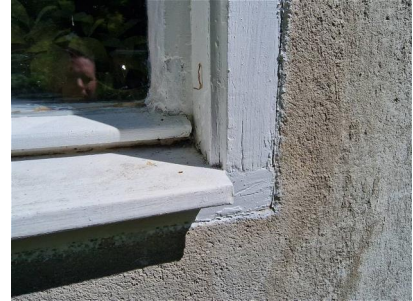
Fönsterbleck saknar uppvik.

Eftersom fönsterblecken saknar uppvik finns risk att vatten rinner in i väggen vilket i sin tur kan leda till fuktskador i fönster och väggkonstruktionen.

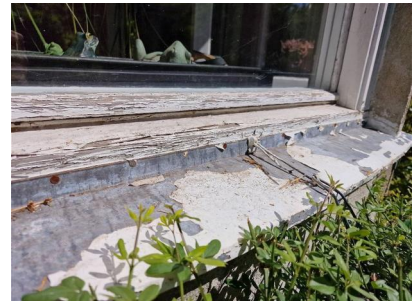
Fönster är i behov av målning/underhåll.

Fönsterbågar och fönsterkarmar där målningsbehov finns riskerar att få fukt- och rötskador på grund av sämre vattenavvisande förmåga.

För att öka livslängden på fönster rekommenderas målning och underhåll.

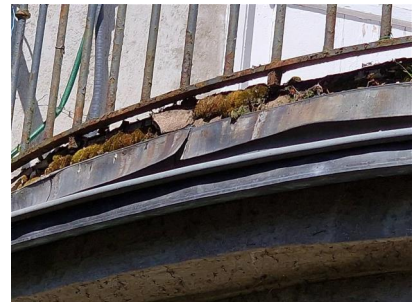
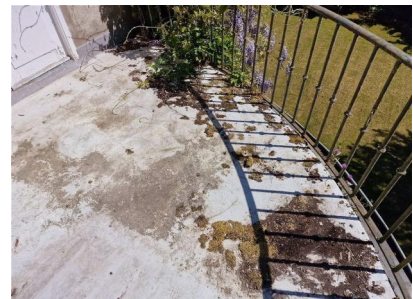
Plåtdetaljer är rostangripna och otätheter finns.  
Taket mellan terras och underliggande uterum är äldre.  
Bomljud samt mosspåväxt noterades i klinker på balkong.

Noterade brister medför ökad risk för fuktrinträngning i underliggande konstruktioner med fuktrelaterade skador som följd.

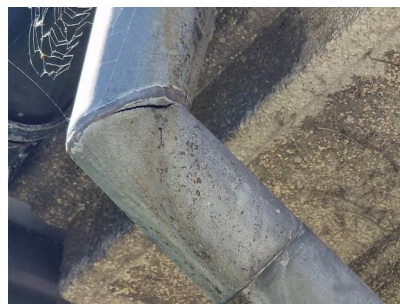
Stuprör har sprickor och läcker.

Läckande stuprör innebär risk för fuktskador på fasad och sockel.

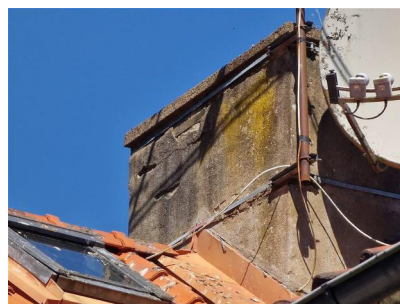
Yttertaket är äldre.

Del av takpannor är lösa vid vinkelrännor på taket.

Nocktätning saknas.

Underlagspapp är spikad genom bägge lager papp vid överlapp.

Takpannor, plåtdetaljer och underlagspapp har enligt vår bedömning en begränsad livslängd. Eftersom husets taktäckning är äldre och brister finns har det ett minskat motstånd mot vatteninträngning. Detta i sin tur kan leda till fuktskador på träläkt och vidare ner i underliggande konstruktioner.

Skorsten saknar väderskydd samt putssläpp finns.

Väderskydd kan monteras för att skydda mot nederbörd som annars kan orsaka fuktskador och frostsprängning i skorstenen/ murstocken.

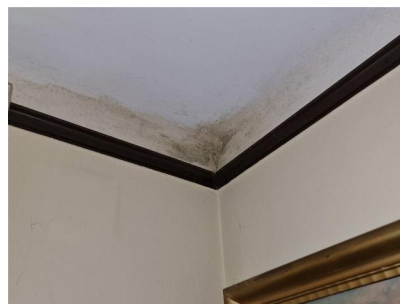
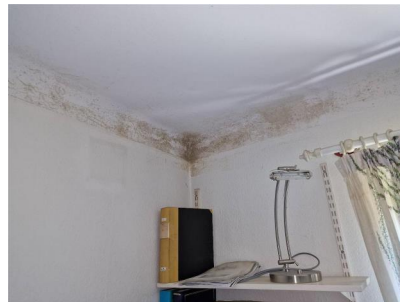
Missfärgningar och mikrobiell påväxt finns på väggar, innertak och fönster.

Färgsläpp noterades på fönster och innertak.

Vi rekommenderar en fördjupad undersökning för att bedöma orsak och omfattning.

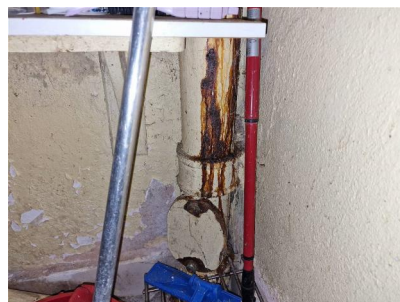
Husets rör- /avlopp- /värmeledningssystem är äldre.  
Rostangrepp finns.  
Avloppslukt upplevdes i källaren.

Äldre rör- /avlopp- /värmeledningssystem kan ha nedsatt funktion/brister på grund av sin ålder, vilket i värsta fall kan leda till läckage. Vi rekommenderar att en fackman kontaktas för att kontrollera husets rör- /avlopp- /värmeledningssystem samt för att hjälpa er med eventuella åtgärder. Observera att ingen besiktning av dessa system har ingått i uppdraget.

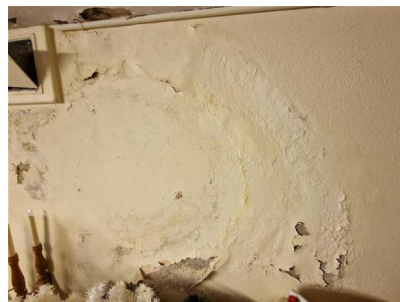
Puts- och färgsläpp finns på källarväggar.  
Utvändigt fuktskydd är äldre.

Puts- och färg som släppt från underlaget invändigt på källarytterväggarna är ett tecken på att källarens utvändiga fuktskydd inte längre fungerar tillfredsställande.

För att åtgärda detta måste källarens utvändiga fuktskydd förbättras. Läs Anticimex faktablad om källare för tips och råd.

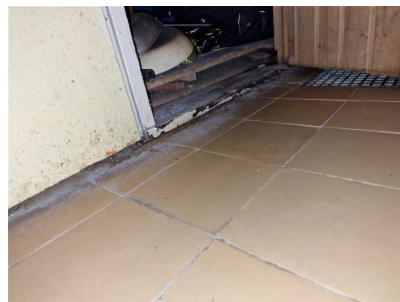
Trädetaljer i kontakt med betonggolv och källarvägg.

Trädetaljer (trösklar, innervägg mm) kan via kapillärkraft bli fuktiga vilket kan leda till fuktskador. Vid misstanke om detta bör dessa delar bytas ut.

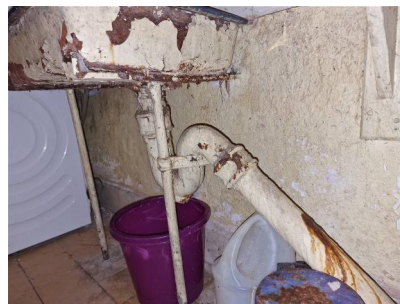
Tvättställ, avloppsrör och golvbrunn är rostangripna.

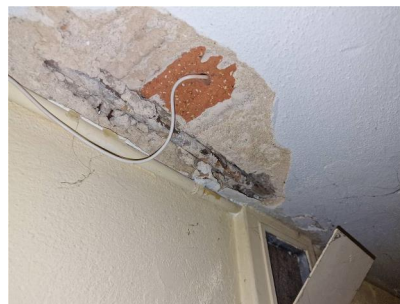
Putssläpp och rostangripna armering finns i tak.

När armering rostar utvidgas den kraftigt vilket kan orsaka fogsläpp och sprickbildning.

Vi rekommenderar en fördjupad undersökning för att bedöma orsak och omfattning.

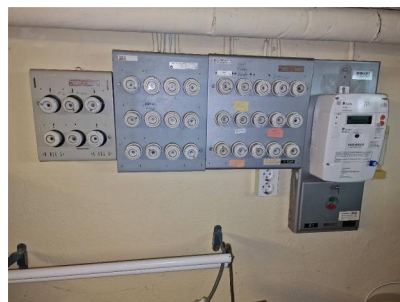
Jordfelsbrytare finns ej i anslutning till elcentralen.  
Jordfelsbrytare finns i groventré, dock okänt vad den betjänar.

Gruppförteckning över elcentralen saknas.  
Viss uppmärkning finns på elcentralen i anslutning till säkringar.

"Gruppförteckning" är en lista som ska vara placerad vid elcentralen. Den visar vilka säkringar som är anslutna till vilka armaturer, vägguttag och apparater. Den är också till för att underlätta vid felsökning och elarbeten.

Kontakta en elektriker för att upprätta en gruppförteckning som placeras i närheten av elcentralen.

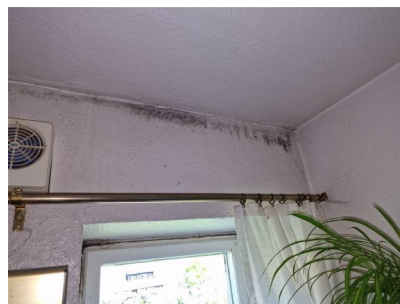
Våtutrymmet har äldre yt-/tätskikt.

Mikrobiell påväxt finns på väggar samt i anslutning till fönster.

Äldre typ av golvbrunnar i plast finns samt tätskikt är bristfälligt anslutet.

Utrymmet är äldre och har passerat tiden för sin tekniska livslängd.

Renovering av utrymmet rekommenderas. Kontakta en behörig våtrumsentreprenör för en renovering. I samband med renoveringen bör omkringliggande konstruktioner kontrolleras för att upptäcka eventuella följdskador.

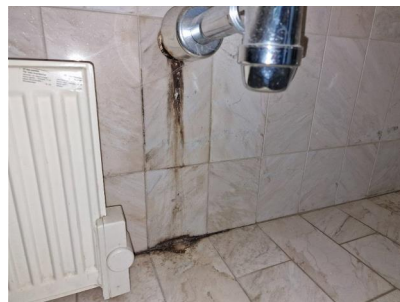
Läckage noteras från avloppsrör under tvättställ.  
Fuktindikering i anslutning till läckage gav förhöjda fuktindikationer.

Vi rekommenderar en fördjupad undersökning för att bedöma orsak och omfattning.

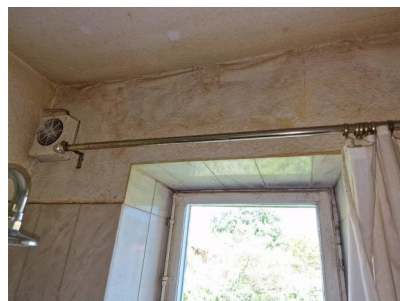
Våtutrymmet har äldre yt-/tätskikt.  
Äldre typ av golvbrunn i plast finns.  
Missfärgningar och mikrobiell påväxt noterades på väggar och tak.  
Tapeter släpper från väggarna.

Utrymmet är äldre och har passerat tiden för sin tekniska livslängd.

Renovering av utrymmet rekommenderas. Kontakta en behörig våtrumsentreprenör för en renovering. I samband med renoveringen bör omkringliggande konstruktioner kontrolleras för att upptäcka eventuella följdskador.

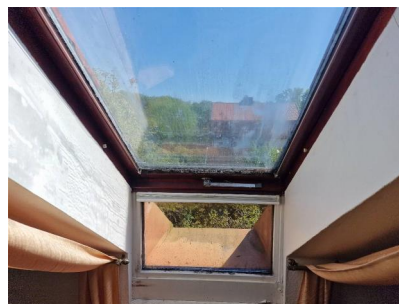
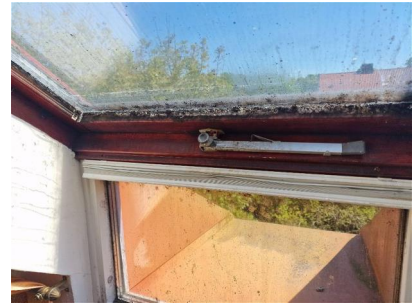
Fuktskador finns i fönster och vägg.

Vi rekommenderar en fördjupad undersökning för att bedöma orsak och omfattning.

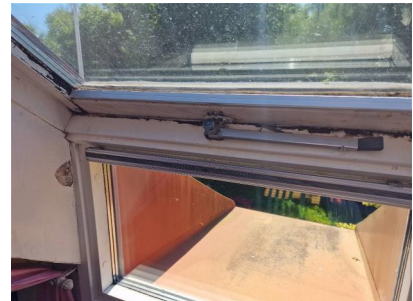
Fuktskador finns i fönster och vägg.

Vi rekommenderar en fördjupad undersökning för att bedöma orsak och omfattning.
