**Fastighetsuppgifter**

Granen Västra 3

Kämpagatan 5

| Besiktningsdatum | 2025-12-02 |

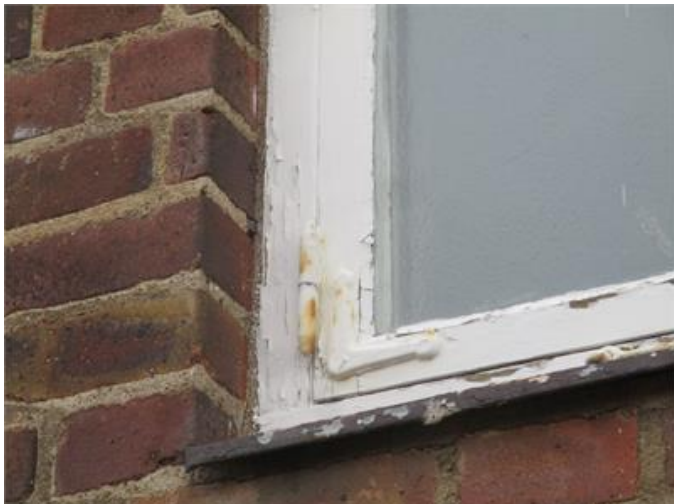
| Besiktningresultat | | | | | |
|---|---|---|---|---|---|
| Fönster / dörrar | | X | | | Fönster är bristfälligt färgtäckta och några har rostiga gångjärn. Det förekommer nyare fönster som satt sig och där bottenbågen har kasat ned något. Fönster och balkongdörr griper mot karm. Det finns ingen dropplåt under källarfönster. |

Fönster bristfälligt färgtäckta och rost i gångjärn.

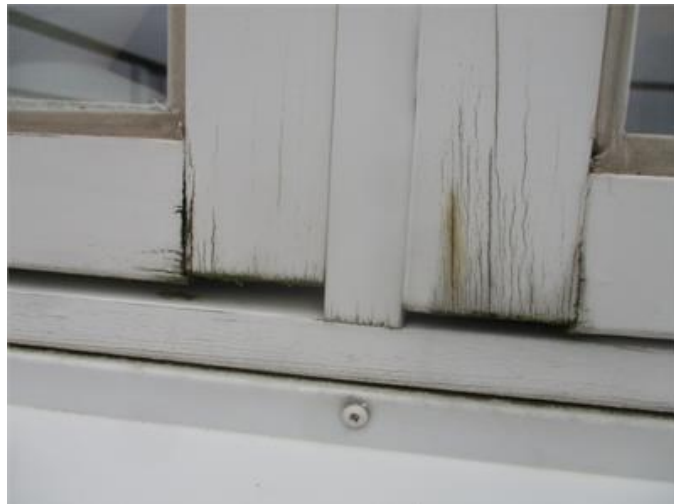
Fönster bristfälligt färgtäckta och bottenbågen kasat ned.

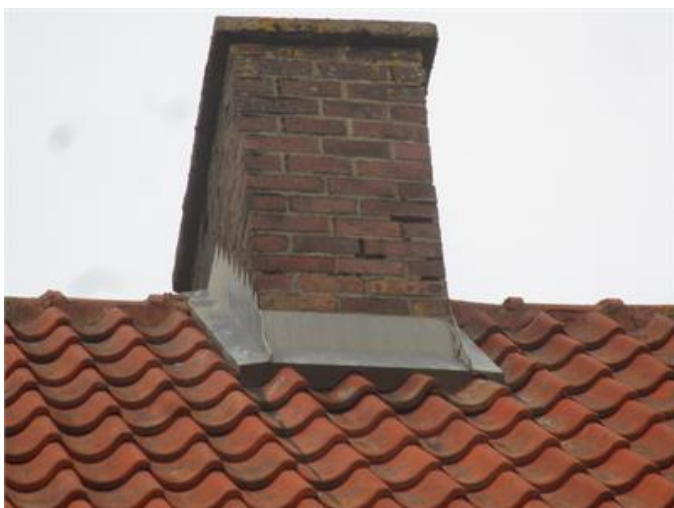
| Besiktningresultat | | | | | |
|---|---|---|---|---|---|
| | | X | | | Skorstenen är vittrad och underhåll rekommenderas för att minska fuktinträngningen som kan medföra fuktskador i murstock och anliggande tak. |

Skorsten vittrad.

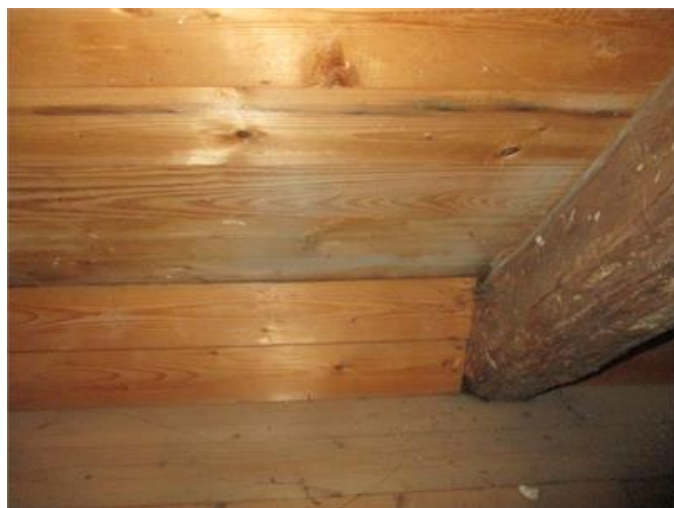
| Besiktningresultat | | | | | |
|---|---|---|---|---|---|
| | | X | | | Mikrobiell påväxt förekommer oregelbundet på underlagstakets undersida. Se kommentar / riskanalys. |

**Vind** - Mikrobiell påväxt förekommer ställvis på vinden. Detta beror normalt på luftläckage från bostaden genom otätheter, vilket vintertid medför ett fukttillskott tillräckligt för att möjliggöra tillväxt på underlagstaket. Det är viktigt att otätheter mellan bostad och vind lokaliseras och tätas. Det är även viktigt att bostadens ventilation fungerar tillfredsställande för att fuktbelastning ska vara så liten som möjligt. Se även info, pos. 3

Mikrobiell påväxt på underlagstak på vinden.

| Besiktningresultat | | | | | |
|---|---|---|---|---|---|
| Vindstrappa | | X | | | Dörren till vinden bör lufttätas för att förhindra luftläckage till vinden, som kan ökar fuktbelastningen på underlagstak och vindsfönster. |

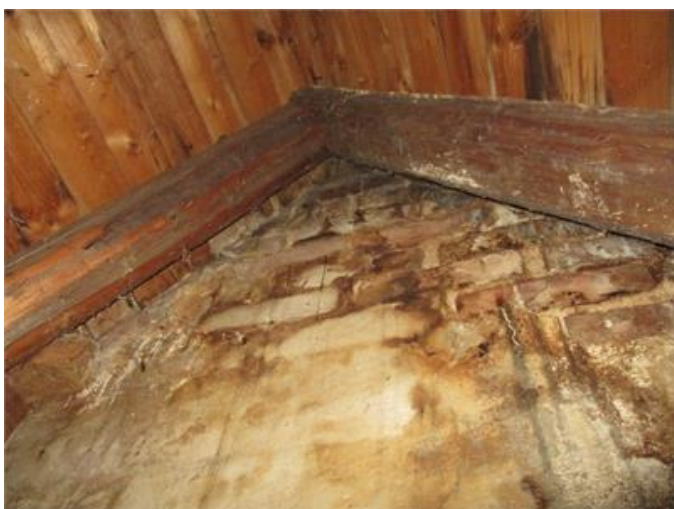
Fuktgenomslag på murstock/skorsten.

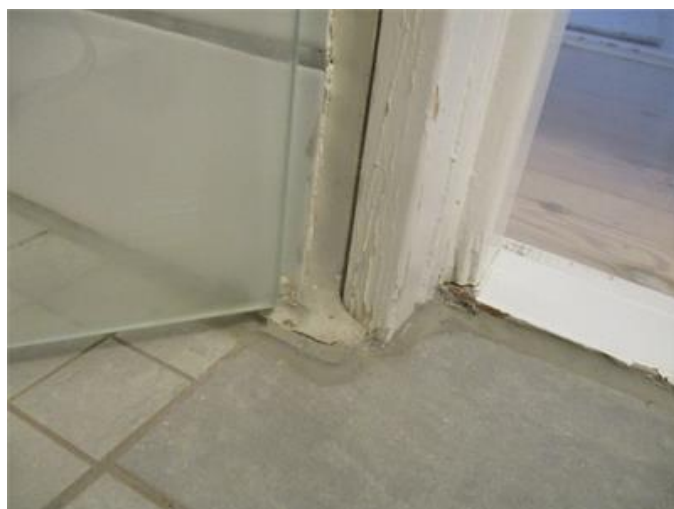
| Besiktningresultat | | | | | |
|---|---|---|---|---|---|
| Dusch/wc | | X | | | Duschen är placerad för nära dörren, vilket medför en ökad risk för fuktspridning mot dörr och tröskel. Det förekommer rörgenomföringar i golv. Förekommande brister medför en ökad risk för läckages. Frånluftventilen bör kompletteras med en fläkt. |

Dusch nära dörrkarm i dusch.

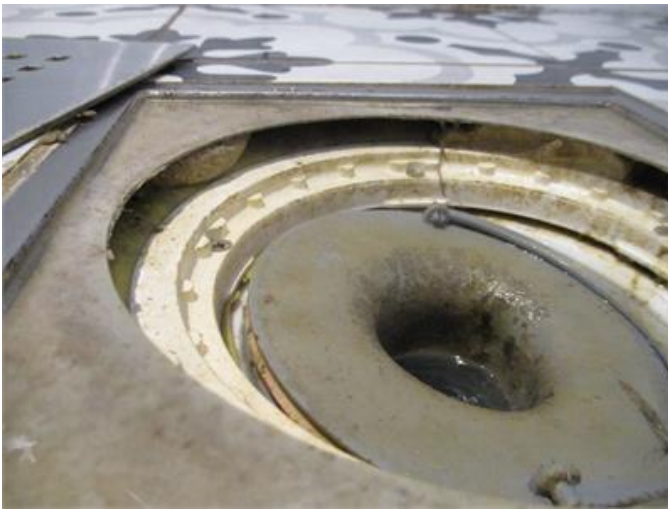
Manschett synd under klämring i badrum.

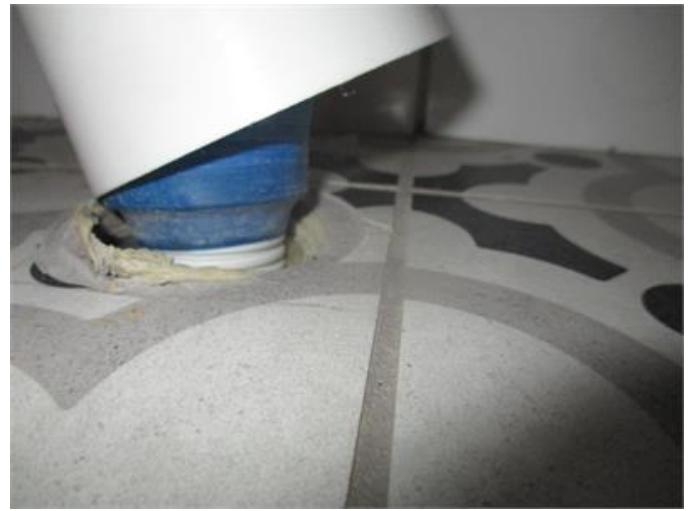
| Besiktningsresultat | | | | | |
|---|---|---|---|---|---|
| Badrum | | X | | | Det förekommer brister som innebär en ökad risk för läckage. Bl.a. är golvlutningen ställvis bristfälligt utfört, avloppsstos till handfatets avlopp är ej tillräckligt uppdraget över golvnivå, golvbrunnsmanschetten syns under klämring i golvbrunn, vilket gör att klämringen har svårt att komma i rätt läge för att uppnå optimal tätning. Risker för skada bedöms som liten. Det finns mindre svällskador i vaskskåp. |

Stos i golvnivå i badrum.

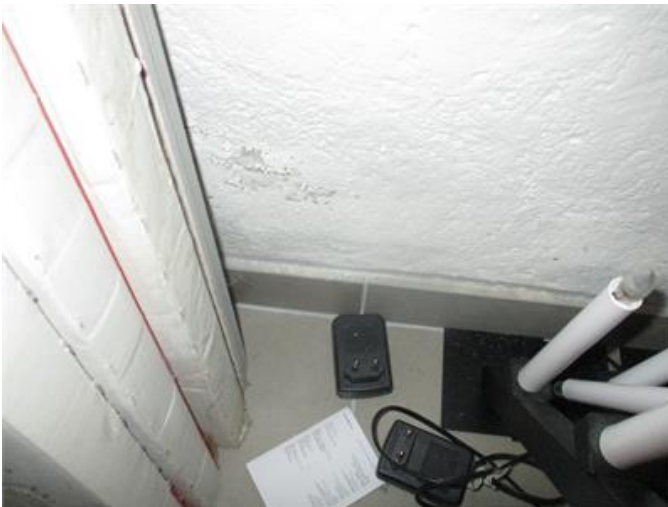
| Besiktningsresultat | | | | | |
|---|---|---|---|---|---|
| Allmänt | | X | | | Den tekniska livslängden på källarytterväggarnas fuktisolering anses vara passerad, se även info på protokollets näst sista sida Pos. 6. |

**Källarplan** - Den tekniska livslängden på källarytterväggarna fuktisolering anses vara passerad. Fuktgenomslag noteras på nederkant av källarens ytter- och innermurar, vilket bedöms som normalt förekommande i en äldre källare. Åtgärder avseende utvändigt fuktisolering och dränering kan förbättra situationen. Se info pos. 6 i slutet av protokollet.

Fuktgenomslag på nederkant av källarmur.

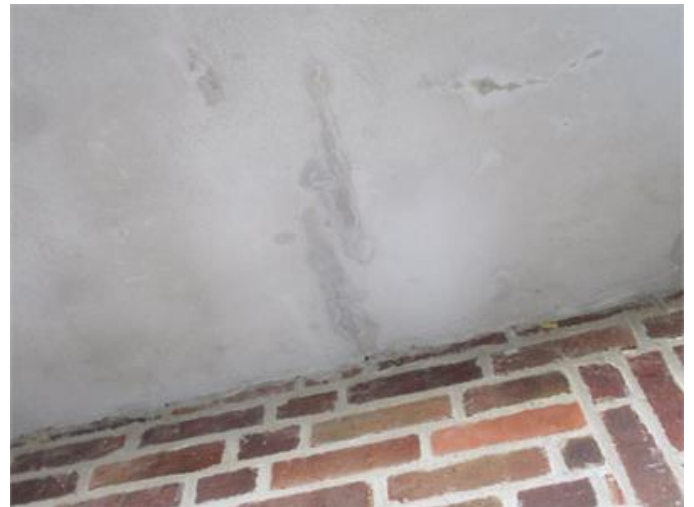
| Besiktningresultat | | | | | |
|---|---|---|---|---|---|
| Balkong | | X | | | Det finns sprickbildning och tecken på fuktgenomslag på undersidan av balkongplattan och sprickbildning i dess ovansida. Dessa bör hållas under uppsikt för att avgöra eventuella åtgärdsbehov. |

Sprickbildning och fuktgenomslag på undersidan av balkong.
