## Utlåtande över ÖVERLÅTELSEBESIKTNING

Lommen 3  
Villagata 15 Ängelholm

# ÖVERLÅTELSEBESIKTNING FÖR SÄLJARE

Omfattning: En okulär besiktning av huvudbyggnaden samt gästhus  
Besiktningsdag: 2026-06-24 klockan 09:30  
Närvarande: Fastighetsägare Margita Forsberg samt hennes dotter

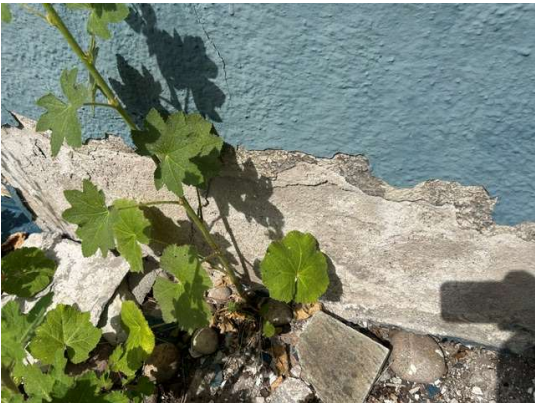
| <b>Grund:</b> | <p><b>NOTERINGAR:</b></p> <p>Det förekommer växter intill grunden samt putssläpp vid grundsockeln.<br/>Äldre dränering förekommer runt husgrunden.</p> |

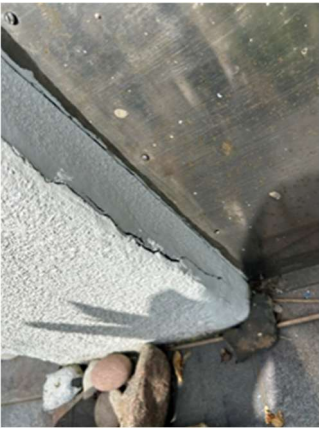
| <b>Fasad:</b> | <p>Det förekommer sprickor samt putssläpp på delar av fasaden.</p> <p>Risk finns att vatten tränger in i sprickor och skapar frostsprängningar.</p> |

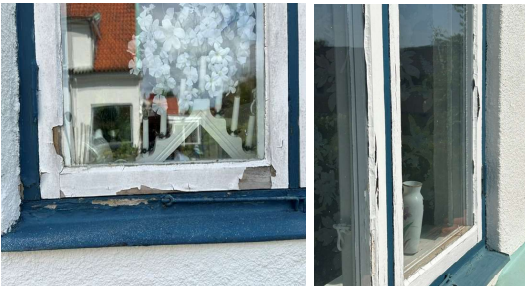
| <b>Fönster:</b> | <p>En del fönster med färg och kittskador.<br/>Övergripande behov av renovering av trädetaljer.</p> |

| | <p>Om inte fönster renoveras finns risk för att fuktrelaterade skador kan uppkomma på fönsters karm, bågar och även i väggkonstruktionen i anslutning till fönster.</p> |

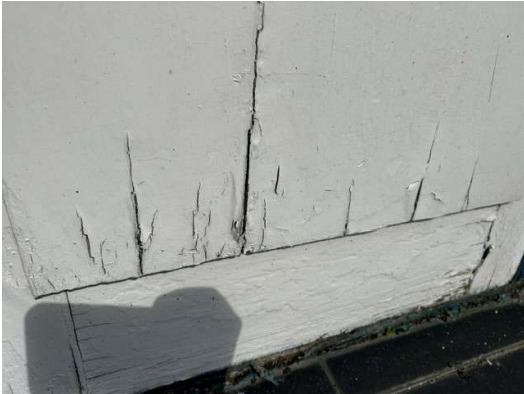
| <b>Dörrar:</b> | <p>Förekommer färgsläpp samt rötskador.</p> <p>Övergripande behov av renovering av trädetaljer.</p> |

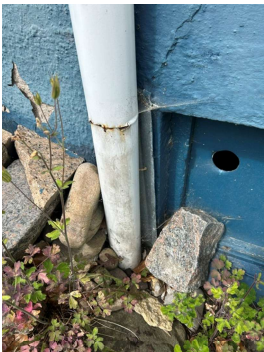
| <b>Avvattning</b> | <p>Stuprörsskarv är vänd mot fasaden. De saknas lövsil på samtliga stuprör samt att avledning av dagvattnet på en del stuprör är undermålning och leds till balja och husgrund.</p> <p>Avsaknad av lövsil kan leda till att organiskt material försämrar flödet av dagvattnet och ökar fuktbelastningen på grundkonstruktion.</p> <p>Dagvatten som inte leds bort från husgrunden ökar fuktbelastningen på grundkonstruktioner detta kan leda till fukt, mögel och eller rötrelaterade skador i närliggande konstruktioner.</p> |

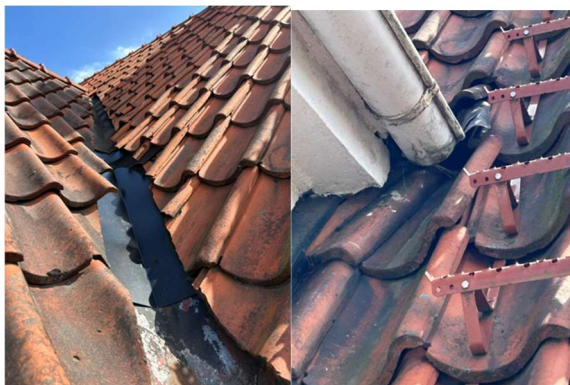
| <b>Yttertak:</b> | <p>Takpannor ansluter dåligt mot rännalsplåten.</p> <p>Underliggande takpapp är torr, spröd och sprucken på vissa ställen vid takfoten.</p> <p>Glipor i takpannor förekommer kring takkupans stuprörsände.</p> <p>Övergripande plåtdetaljer är äldre och har på vissa ställen rostat.</p> |

Med anledning av att takpannorna ansluter dåligt mot rännalsplåtar finns risk för att dagvatten tränger in under plåtar och in på vinden vilket i sin tur kan leda till fukt, mögel och/eller rötrelaterade skador på underliggande konstruktioner.

Takpannor med glipor samt rostiga plåtdetaljer ökar fuktbelastningen på underliggande takpapp och minskar därmed livslängden på takpappen. Om takpappen är äldre kan fukt, mögel och eller rötrelaterade skador uppstå på underliggande konstruktioner.

Taket har nått sin tekniska livslängd. Omlägningsbehov föreligger.

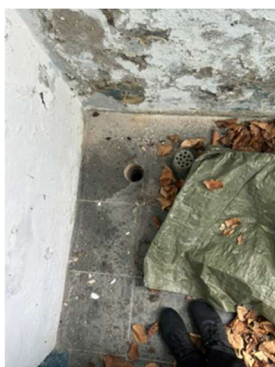
**Källartrappa:**

Dagvattenbrunn saknar brunnslock. Fuktgenomslag med färg och putssläpp på källartrappans vägg.

Avsaknad av brunnslock kan leda till att organiskt material fastnar och försämrar avrinningen av dagvattnet.

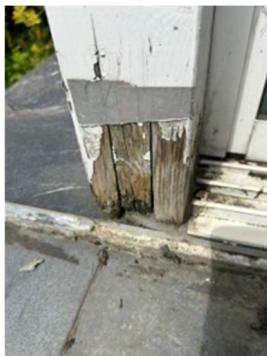
**Uterum**

Det förekommer färgsläpp samt rötskador på uterummets stomme.

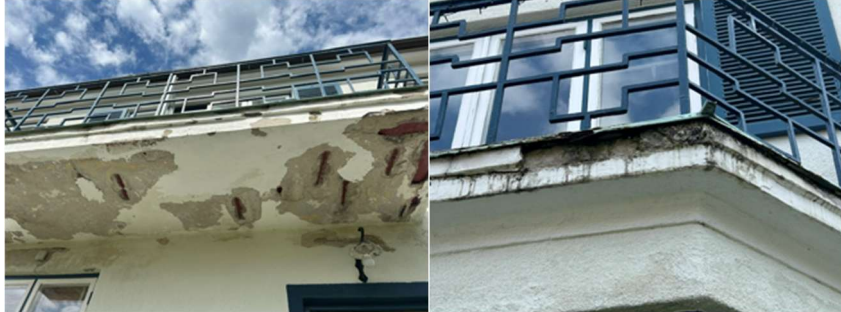
**Balkonger**

Det förekommer putssläpp samt rostangripen armering.

Boom i klinkers.

Räcke på samtliga balkonger är låga.

Renoveringsbehov förefaller på båda balkonger.

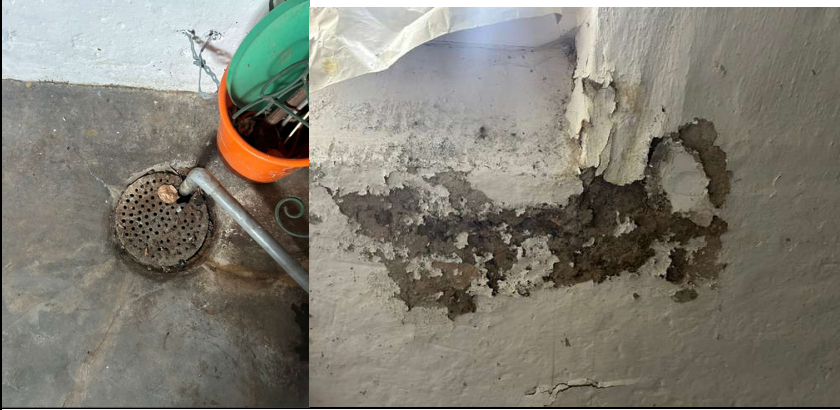
| <b>Pannrum</b> | <p>Äldre rostangripen gjutjärnsbrunn</p> <p>En del fuktgenomslag med färg, putssläpp, missfärgningar och mineralutfällningar förekommer på oinklädda väggar.</p> |

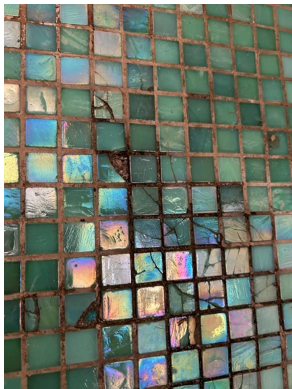
| <b>Gästtoalett</b> | <p>Det förekommer sprickor i klinkers.</p> |

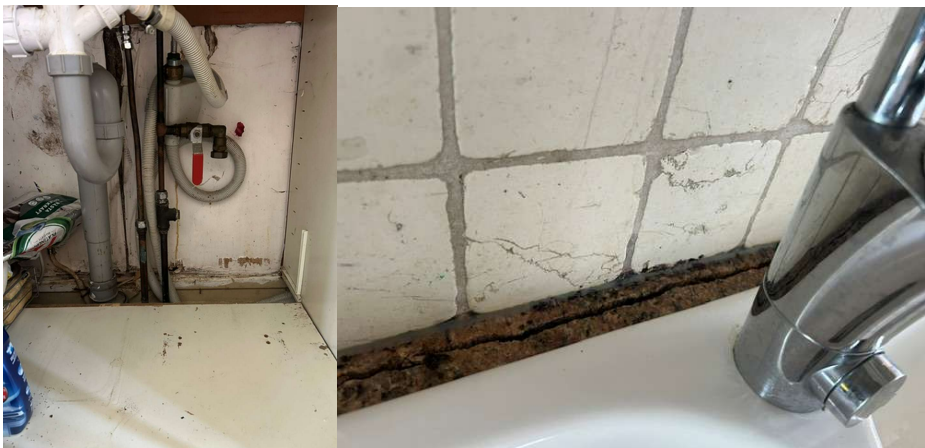
| <b>Kök</b> | <p>Plastbricka saknas under kyl.</p> <p>Spricka i bänkskivan bakom köksblandaren.</p> <p>Plastbricka saknas i diskbänkskåp</p> <p>Avloppsslang ej fast monterad.</p> <p>Sprickan i bänkskivan kan leda till fukt, mögel och eller rötrelaterade skador i närliggande konstruktion.</p> |

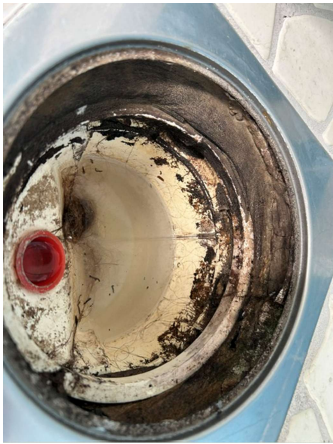
| <b>Badrum:</b> | <p>Äldre våtutrymme med brister/avvikelser bla:<br/>Klämringen i golvbrunnen sitter löst.<br/>Tätskiktet har lokalt spruckit i anslutning till golvbrunnen.<br/>Mekanisk frånluft saknas.</p> <p>Lös klämring samt sprucket tätskikt ökar risken för att vatten kan tränga ner under tätskiktet konstruktion. Med anledning av ovanstående noterade brister/svaga punkter är våtrummet i under/bakomliggande fukt, mögel och/eller rötskador kan förekomma i anslutning till våtrummet.</p> |

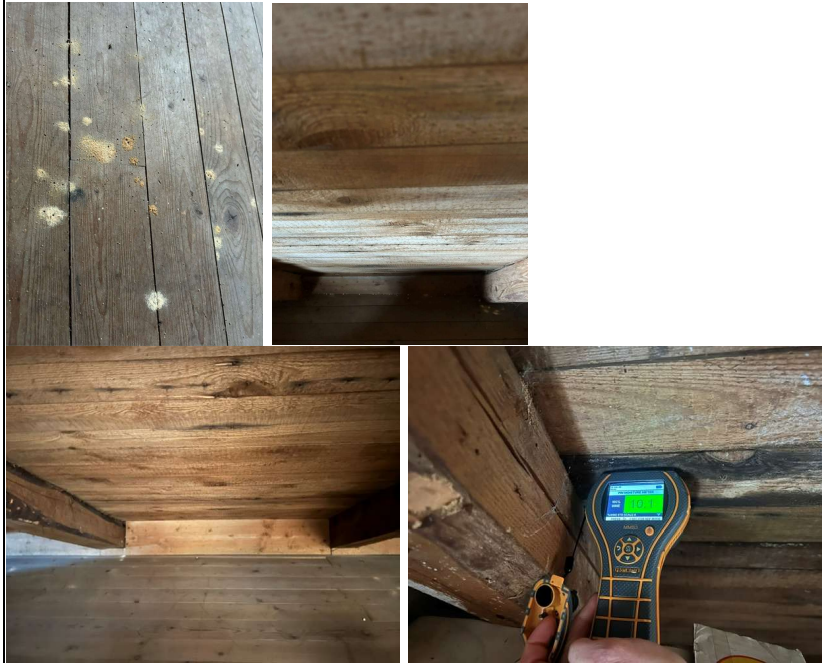
Går ej att fastställa fullgod ventilation vid yttertaket innersida vid takfot.

Fönster sydväst går ej att stänga.

Tecken på skadedjursangrepp på träkonstruktion. Ta kontakt med skadedjurtekniker för vidare utredning.

Fläckvis mikrobiell påväxt på yttertaket insida förekommer. Inga förhöjda fuktvärden uppmätes vid mätningstillfället.

Då mindre mikrobiell påväxt förekommer på takpanelen finns risk för att missfärgningarna kan komma att öka. Vinden bör ses över kontinuerligt så att man kan hålla uppsikt över eventuella framtida förändringar.

Befintliga skadedjursangrepp ska hållas under uppsikt för att säkerställa att dessa inte är pågående.

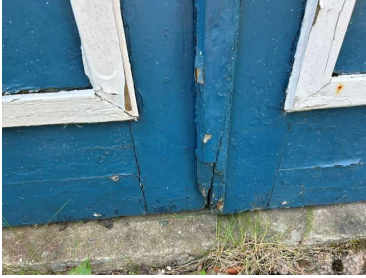
| <b>Dörrar:</b> | <p>Det förekommer en del färg och rötskador. Dörrar är av behov av renovering.</p> |

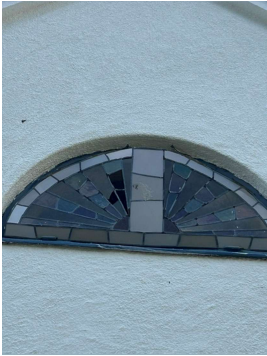
| <b>Fönster:</b> | <p>Det förekommer en del färg och kittskador på fönsterbågarna. Samtliga fönster är i behov av renovering.</p> <p>Gavelfönster har söndrigt glas.</p> |

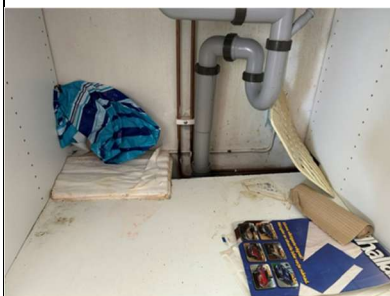
**Kök**

Plastbricka saknas i diskskåp.
