## Utlåtande elektronisk mätning

| <b>Postadress:</b> | Fågelsången 2 |
| <b>Postort:</b> | 255 91 Domsten |

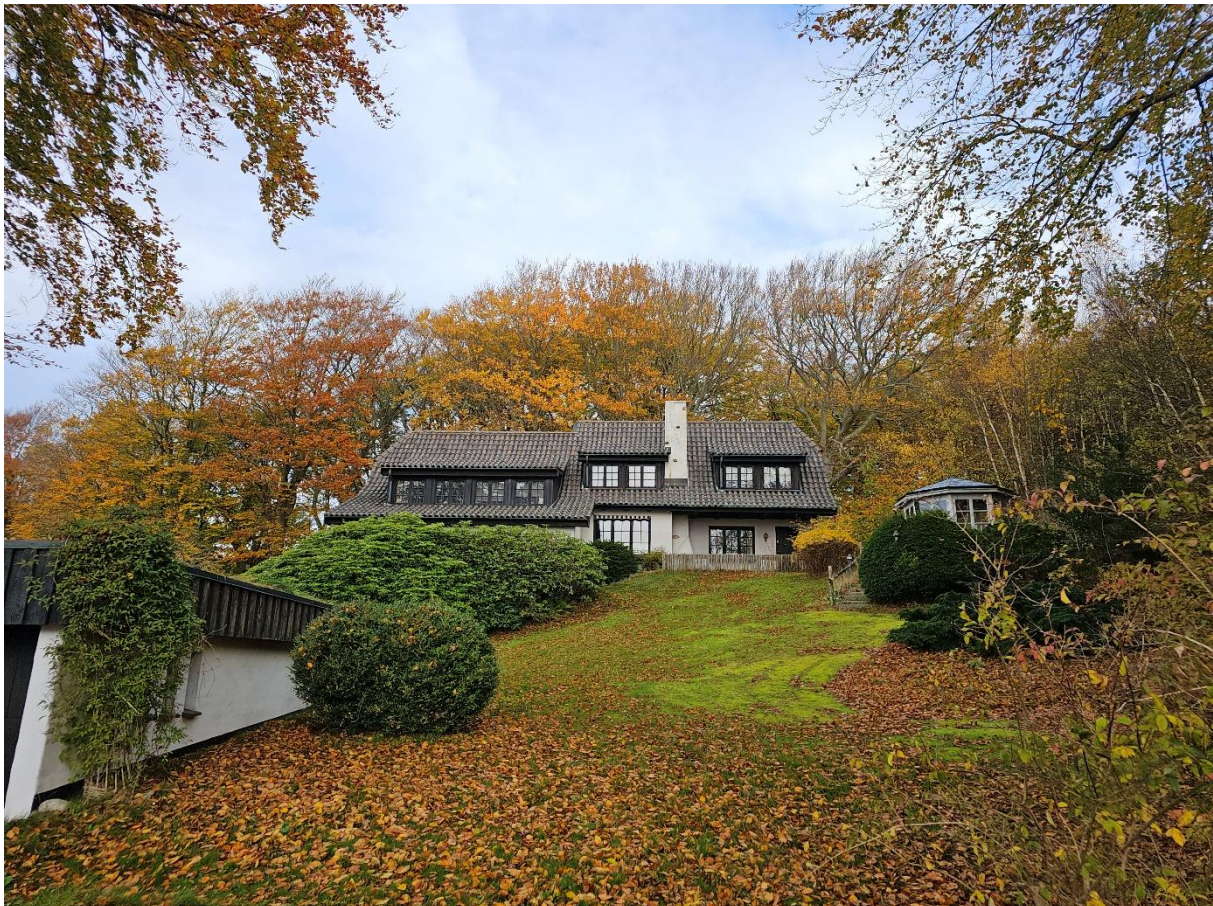
| <b>Uppmätt radonhalt:</b> | Elektronisk loggning efter åtgärder:<br>Pannrum 31 Bq/m <sup>3</sup> , Vardagsrum 72 Bq/m <sup>3</sup> |

Inför åtgärder med ventilationen startades elektronisk loggning av radonhalterna. Innan åtgärderna låg radonhalterna på 270Bq/m<sup>3</sup> i pannrum och 400Bq/m<sup>3</sup> i vardagsrum.

Efter radonutredning 2025-10-31 installerades friskluftsventiler i fastigheten för att förbättra inomhusklimatet samt försöka sänka radonhalterna.

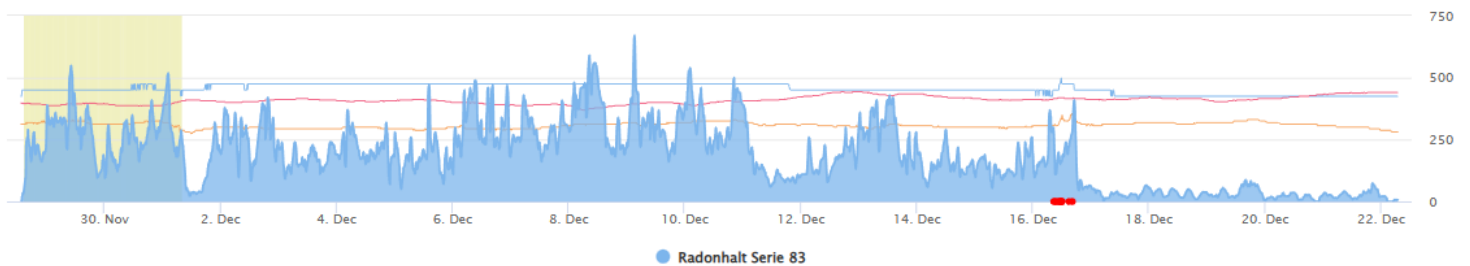
270 ± 40 Bq/m<sup>3</sup> ?

*Pannrum 270Bq/m<sup>3</sup> – Gulmarkerad graf är innan installation av friskluftsventiler*

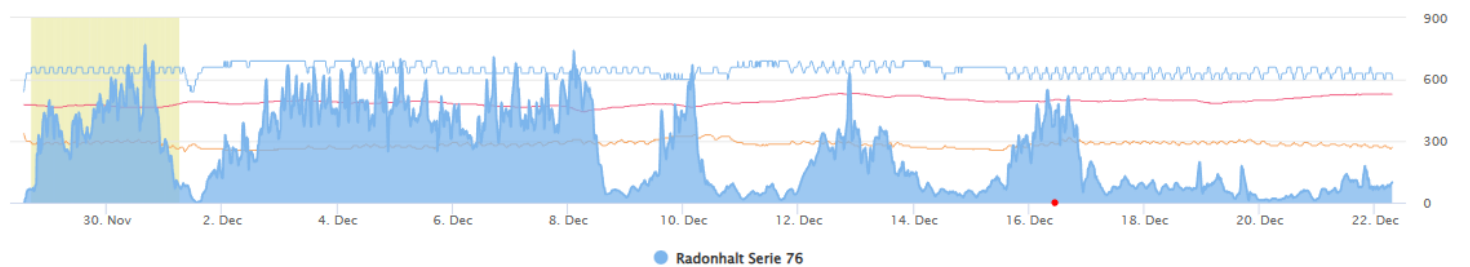
400 ± 60 Bq/m<sup>3</sup> ?

*Vardagsrum 400Bq/m<sup>3</sup> - Gulmarkerad graf är innan installation av friskluftsventiler*

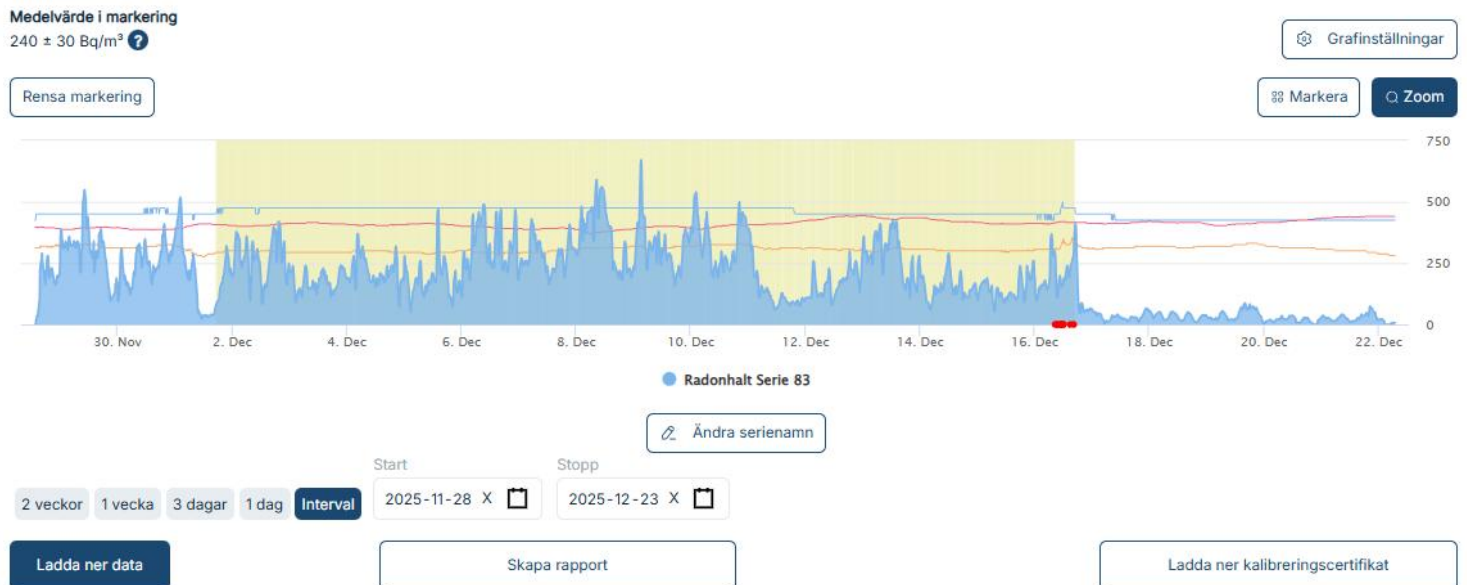
*Pannrum 240Bq/m<sup>3</sup> – Gulmarkerad graf är efter installation av friskluftsventiler*

Efter installationen av friskluftsventiler fortgick elektronisk radonmätning från 2025-12-01 till 2025-12-16.

Värdena sjönk ej tillräckligt och beslut togs att installera radonsug, vilket utfördes 2025-12-17.

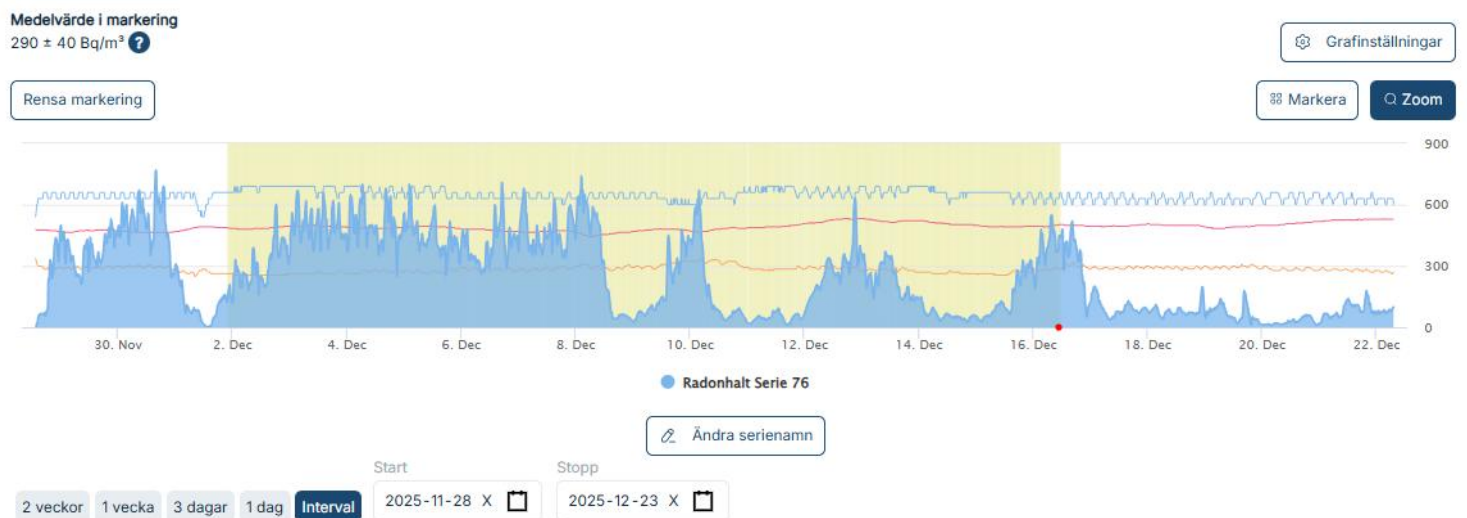
*Vardagsrum 290Bq/m<sup>3</sup> – Gulmarkerad graf är efter installation av friskluftsventiler*

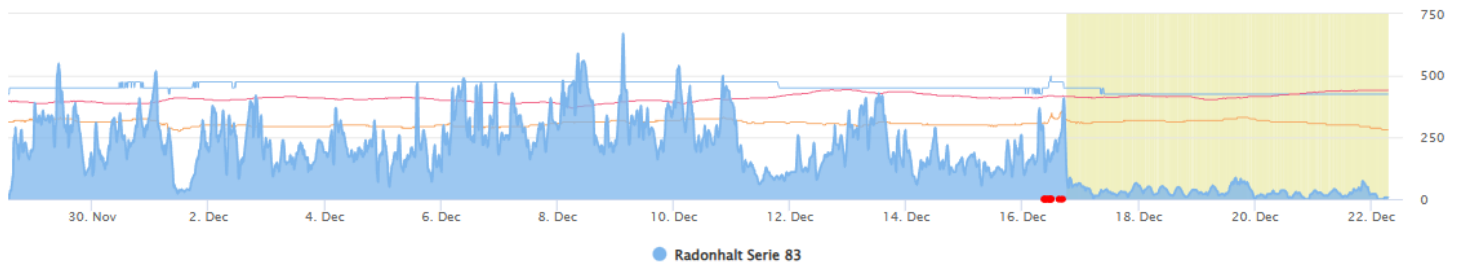
Medelvärde i markering  
 $31 \pm 6 \text{ Bq/m}^3$  ?

*Pannrum  $31 \text{ Bq/m}^3$  – Gulmarkerad graf är efter installation av radonsug*

Efter installation av radonsug 2025-12-17 såg vi en önskad effekt med låga radonhalter.

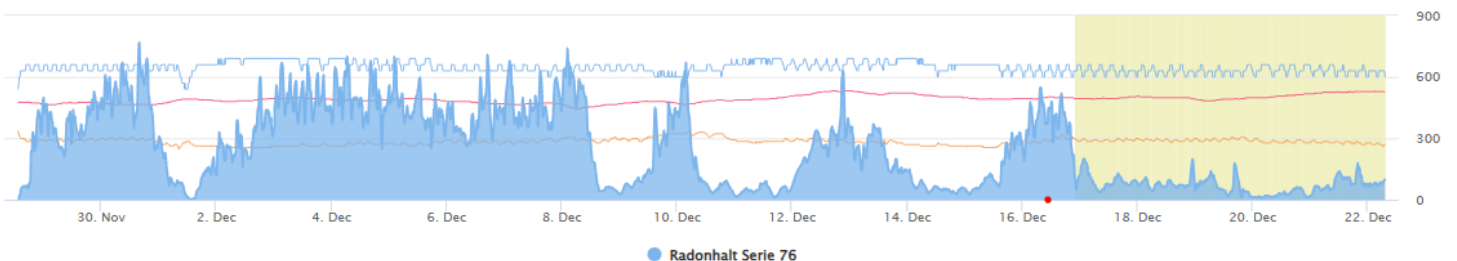
Medelvärde i markering  
 $72 \pm 12 \text{ Bq/m}^3$  ?

*$72 \text{ Bq/m}^3$  – Gulmarkerad graf är efter installation av radonsug.*
