# Underhållsplan 2017

## Viadukten 8 i Helsingborg

## BESIKTNINGSUTLÅTANDE

Tisdagen den 15 augusti utfördes en okulärbesiktning för att bedöma underhållsbehovet på såväl kort som lång sikt. Närvarande var representanter från Brf Viadukten 1, fastighetsägare och Forum Fastighetsekonomi.

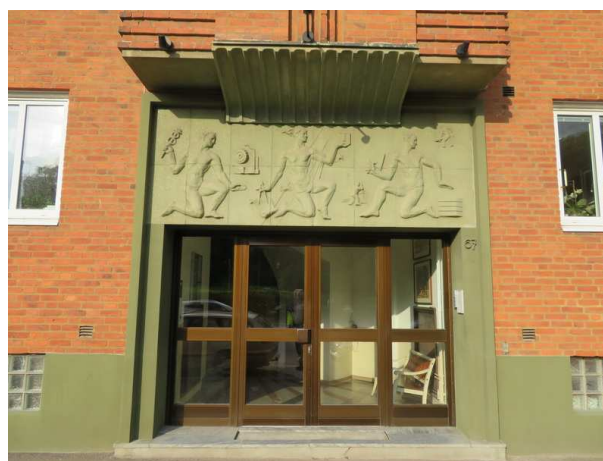
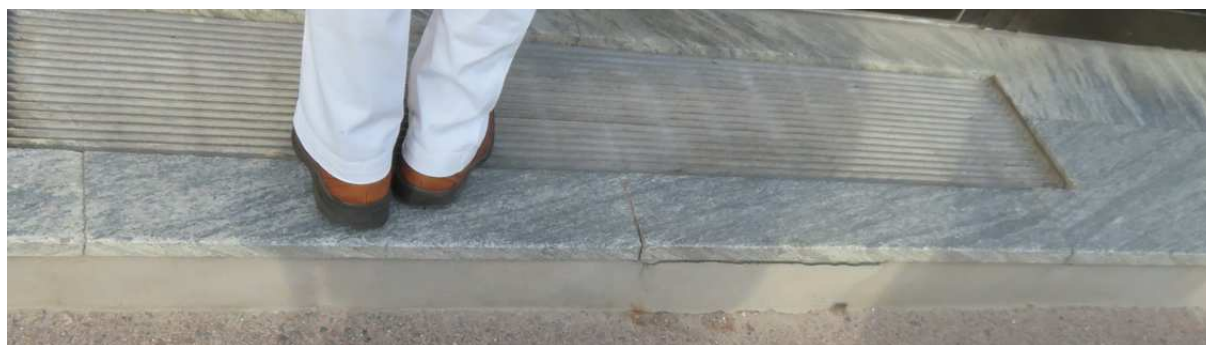
Och hur är det med tilluft och ventileringen av trapphuset? Vi fann inga sådana ventiler.

Vi noterade även smärre skador som bör fixas till. Kanske inte någon avgörande fråga men kan trots allt uppmärksammas.

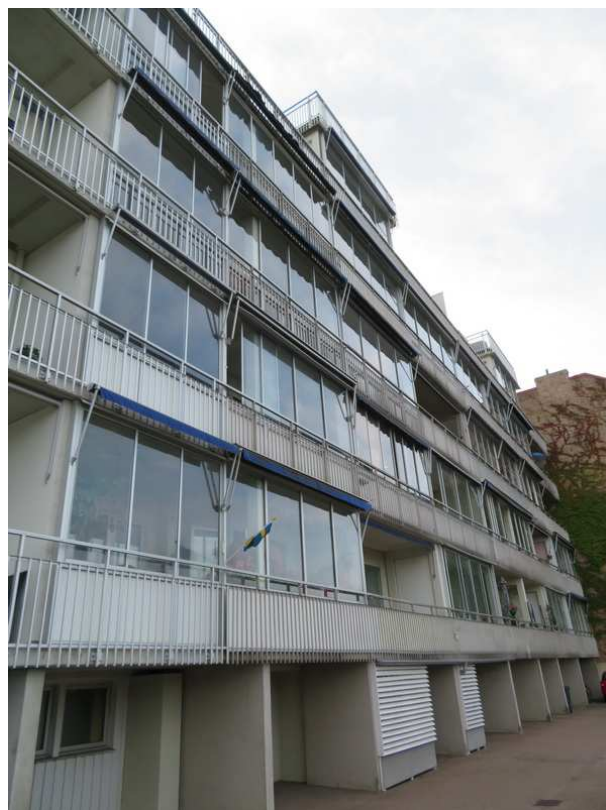
Annars ser vi inget nämnvärt underhåll mer än möjligtvis lite målning där balkongerna inte är inglasade.

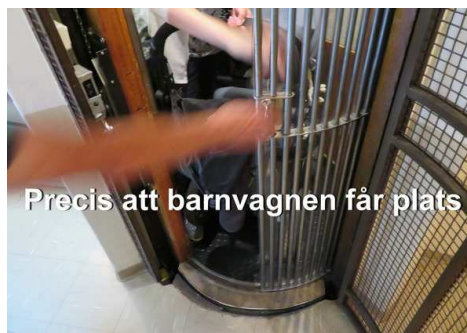
Precis att barnvagnen får plats

Det blir ju en hel del transporter i trapphuset med tanke på att hissen inte rymmer särskilt mycket.

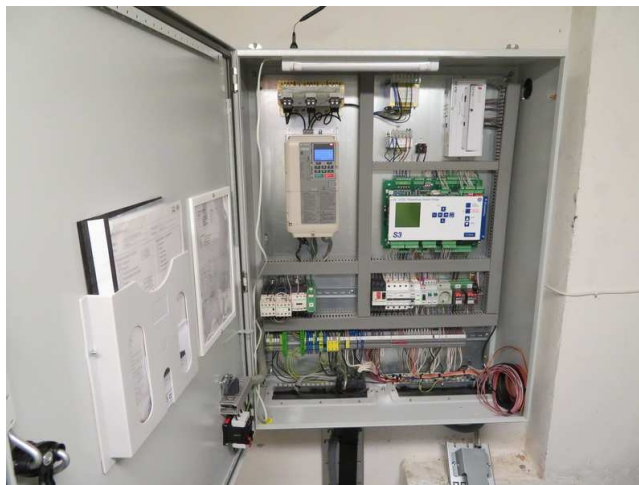
Apparatskåpet till höger är utbytt och numera går hissarna mjukare vilket kommer att skona hissmaskinen.

Hissmaskinen är från 1984 och bör finnas kvar i underhållsplanen de närmaste 11-åren.

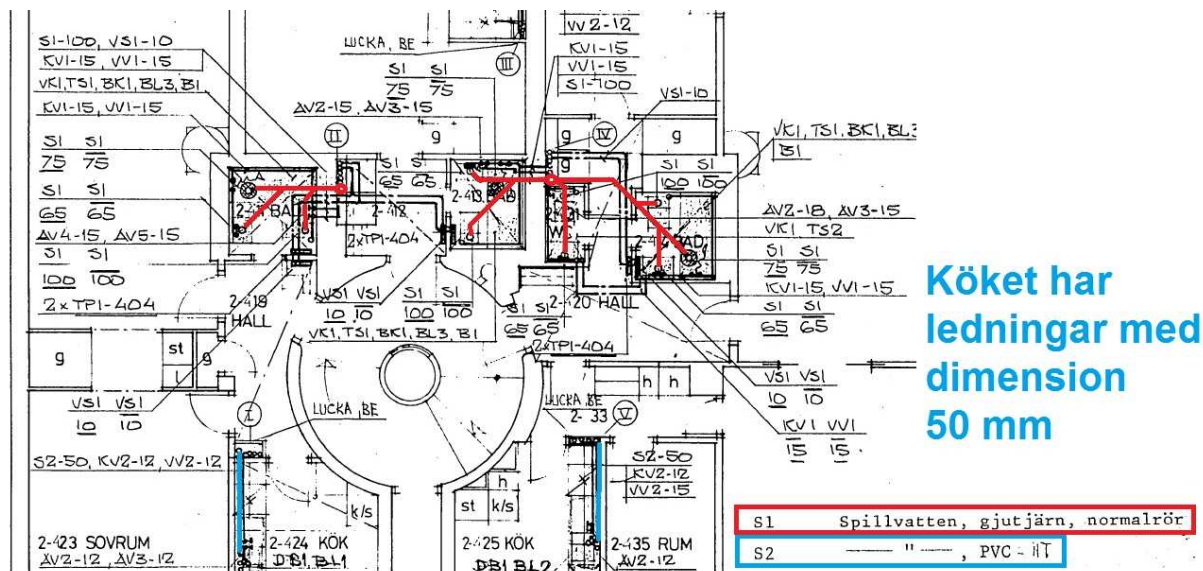
Avloppsledningarna kan behöva en större så kallad stamspolning från tvättställ, toalettstolar och golvbrunnar "ut till gatan". Behovet framkommer även av enkäten där hyresgäster klagat på att det "bubblar" i rören. Avloppsledningen från köket har 50 mm i diameter vilket inte är fel men man kan alltid önska sig en något större dimension.

Enligt ritningarna så ska avloppsledningarna, stammarna vara utbytta 1984, dock inte i källargolvet där ledningarna är från byggåret.

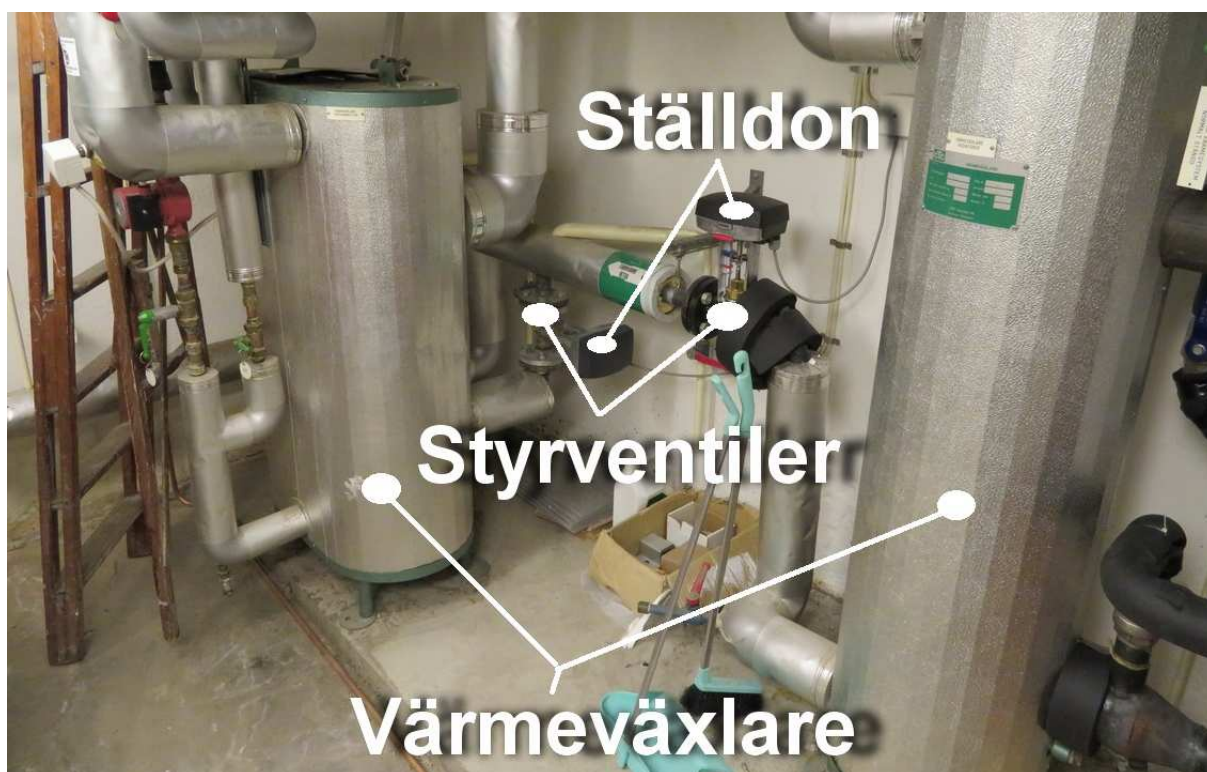
Fjärrvärmeväxlarna är från 1984 och vi har inga större svårigheter att föreskriva en ny värmecentral men där ni återvinner det som kan vara lämpligt att återvinna, ställdon t.ex.

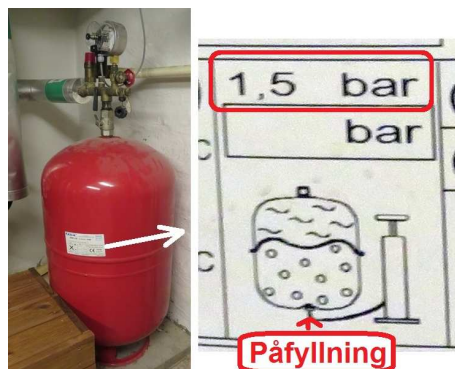
Eftersom vi föreskriver en helt ny värmecentral så bör ni rimligtvis få ett nytt kärl med rätt förtryck. Det vi såg på plats hade bara 1,5 bar i förtryck.

Gasen i expansionskärlet försvinner med åren och då får man fylla på med mer luft, vilket bilden till höger illustrerar.

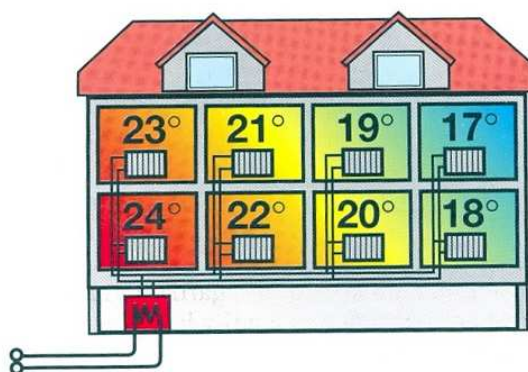
Ser det ut som bilden till höger illustrerar? Lägenheter närmast värmecentralen får det varmt medan andra får det inte alls varmt.

I så fall behöver ni nog byta en hel del ventiler jämte termostater och sedan låta någon justera in värmesystemet.
