# ÖVERLÅTELSEBESIKTNING

Havet 16

Drottninggatan 111, 254 33 Helsingborg

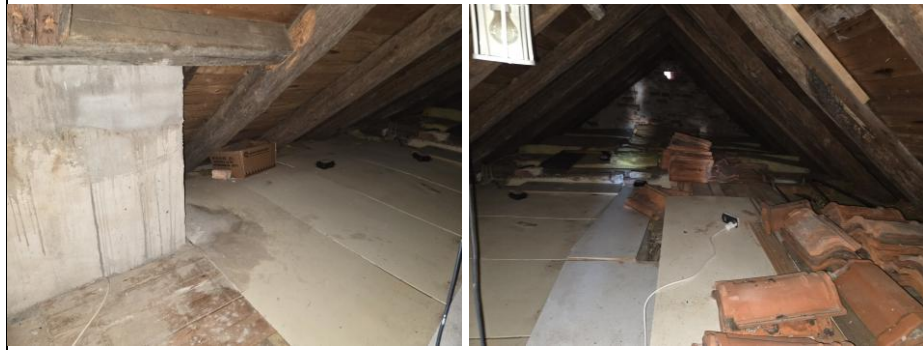
Fuktmärken samt mikrobiell påväxt på delar av yttertaketets insida. Torrt vid besiktningstillfället. Vi rekommenderar att man har återkommande uppsikt för att kunna vidta åtgärder i tid om dessa växer.
